REPORTE DE PATRULLAJE DEL GASODUCTO

SISTEMA: Celulosa de Fibras Mexicana, S. A. de C. V. PERIODO: Julio 2013 REV. 0
 LLENADO POR: Edgar Fernández FRECUENCIA: MENSUAL RO-002

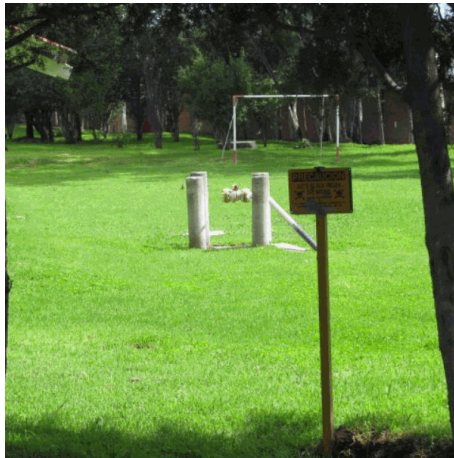
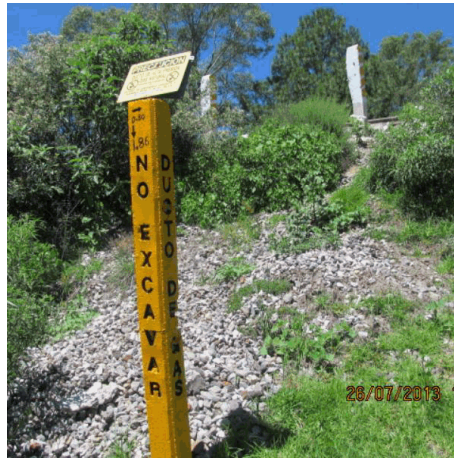
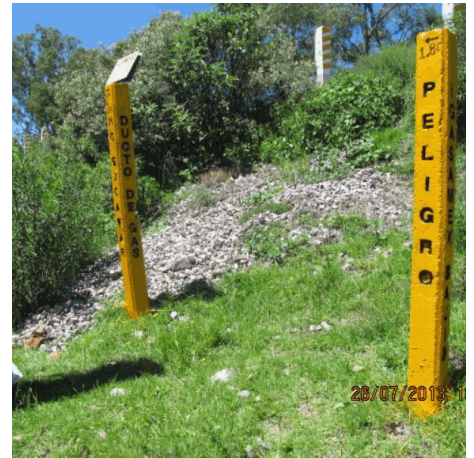
9.- Evidencias:

No se encontraron daños a las señalizaciones del derecho de vía.
