REPORTE DE PATRULLAJE DEL GASODUCTO

SISTEMA:	<u>Celulosa de Fibras Mexicana, S. A. de C. V.</u>	PERIODO:	<u>Agosto 2013</u>	REV. 0
LLENADO POR:	<u>Edgar Fernández</u>	FRECUENCIA:	<u>MENSUAL</u>	RO-002

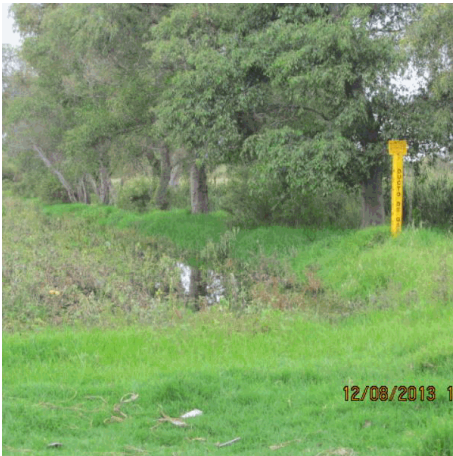
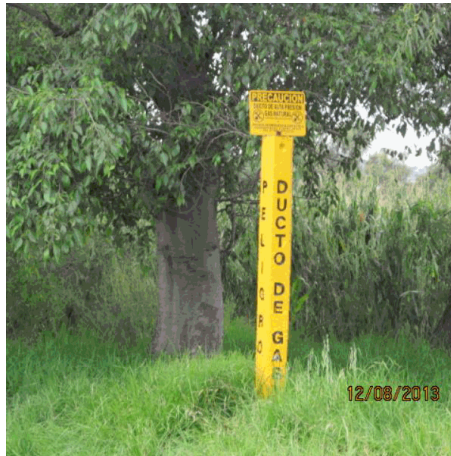
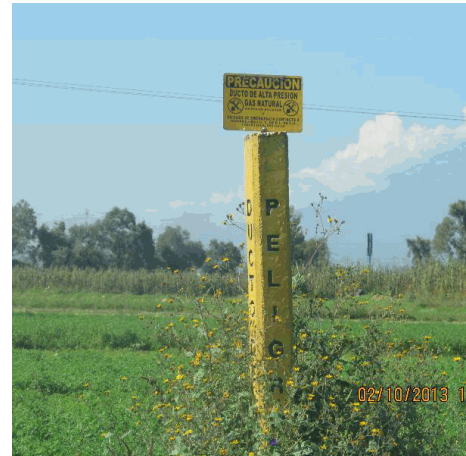
9.- Evidencias:

8.- Comentarios adicionales:
Todo se encontro en buenas condiciones.
