REPORTE DE PATRULLAJE DEL GASODUCTO

SISTEMA: Celulosa de Fibras Mexicana, S. A. de C. V. PERIODO: Septiembre 2013 REV. 0
 LLENADO POR: Edgar Fernández FRECUENCIA: MENSUAL RO-002

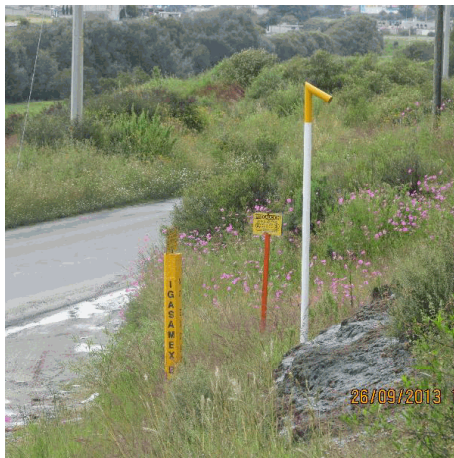
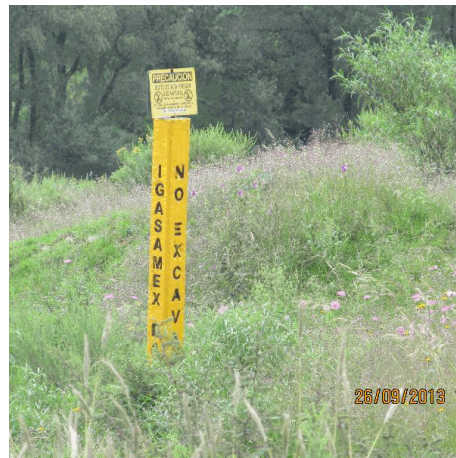
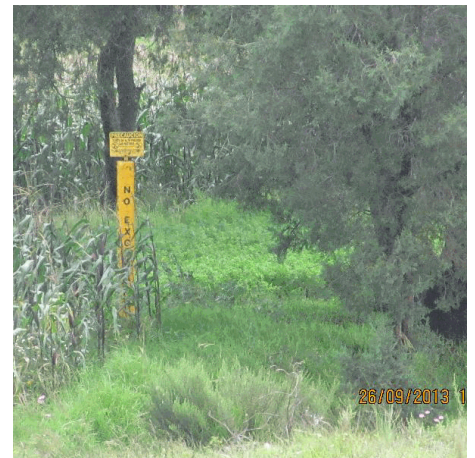
9.- Evidencias:

8.- Comentarios adicionales:
Todo se encontra en buen estado.
