REPORTE DE PATRULLAJE DEL GASODUCTO

SISTEMA: Celulosa de Fibras Mexicana, S. A. de C. V. PERIODO: Octubre 2013 REV. 0
 LLENADO POR: Edgar Fernández FRECUENCIA: MENSUAL RO-002

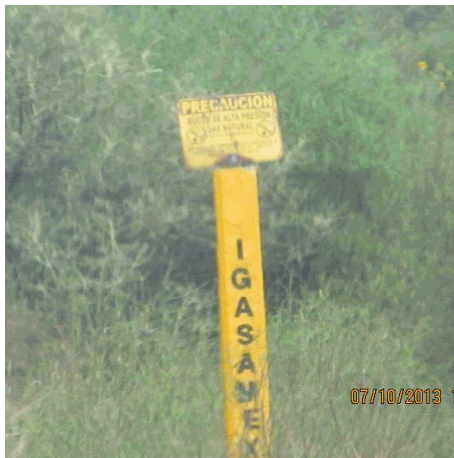
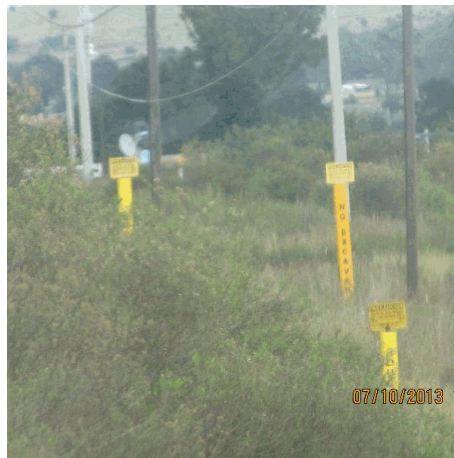
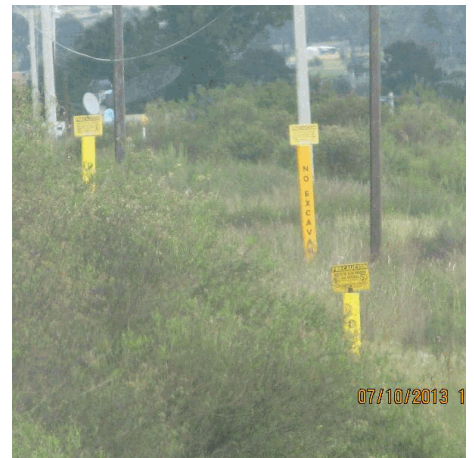
9.- Evidencias:

8.- Comentarios adicionales:
Todo se encontro en buenas condiciones durante el recorrido del derecho de vía.
