REPORTE DE PATRULLAJE DEL GASODUCTO

SISTEMA:	<u>Celulosa de Fibras Mexicana, S. A. de C. V.</u>	PERIODO:	<u>Noviembre 2013</u>	REV. 0
LLENADO POR:	<u>Edgar Fernández</u>	FRECUENCIA:	<u>MENSUAL</u>	RO-002

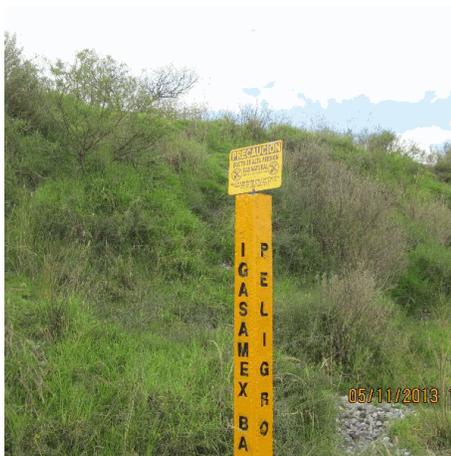
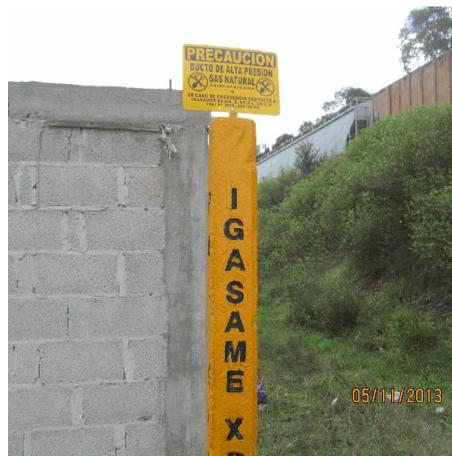
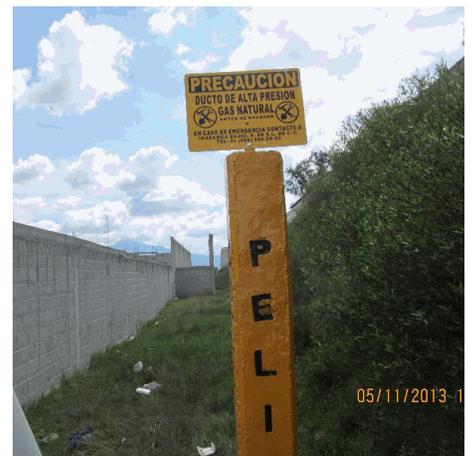
9.- Evidencias:

Todo se encontro en buen estado.
