REPORTE DE PATRULLAJE DEL GASODUCTO

SISTEMA:	<u>Celulosa de Fibras Mexicana, S. A. de C. V.</u>	PERIODO:	<u>Diciembre 2013</u>	REV. 0
LLENADO POR:	<u>Edgar Fernández</u>	FRECUENCIA:	<u>MENSUAL</u>	RO-002

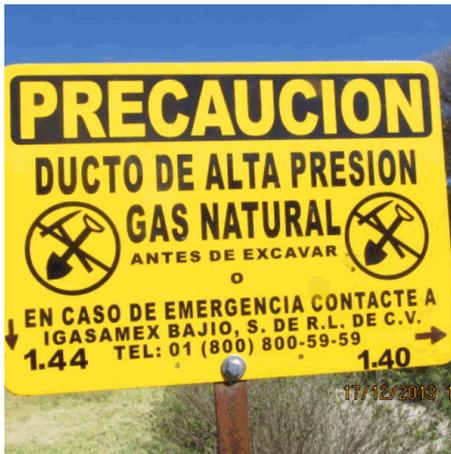
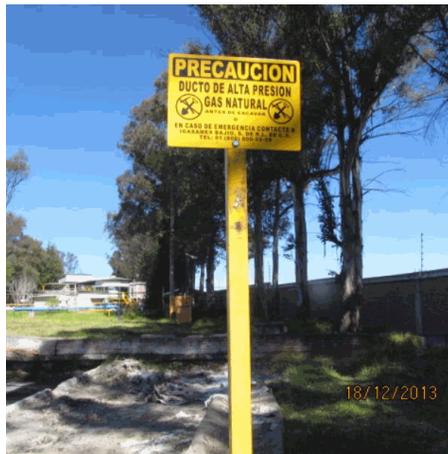
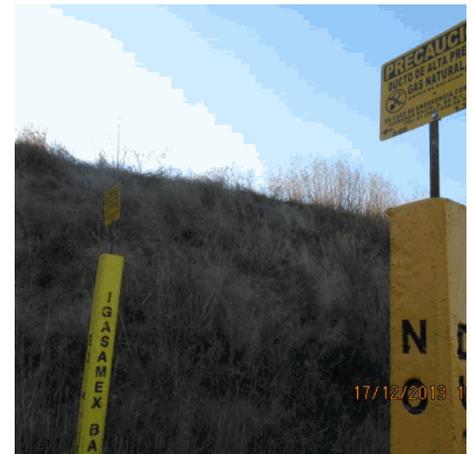
9.- Evidencias:

Se colocaron placas en los postes del derecho de vía, distancias y profundidad del ducto.
