**REPORTE DE PATRULLAJE DEL GASODUCTO**

SISTEMA:	<u>Celulosa de Fibras Mexicana, S. A. de C. V.</u>	PERIODO:	<u>Enero 2014</u>	REV. 0
LLENADO POR:	<u>Edgar Fernández</u>	FRECUENCIA:	<u>MENSUAL</u>	RO-002

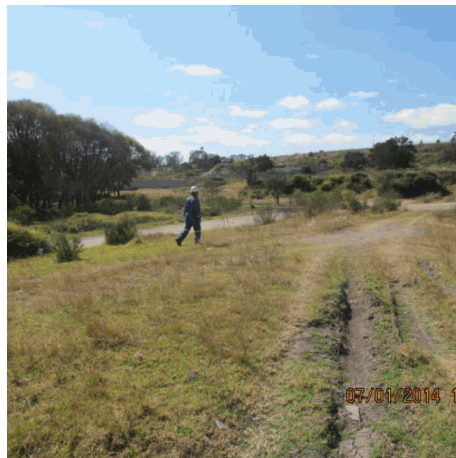
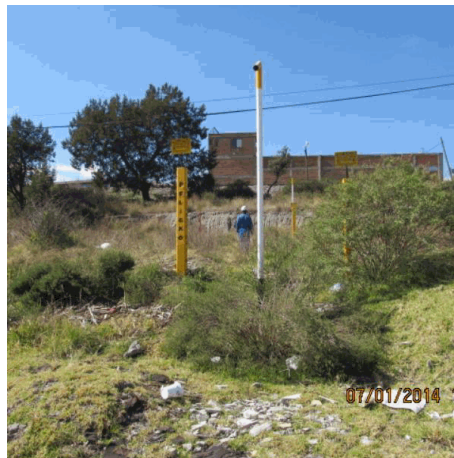
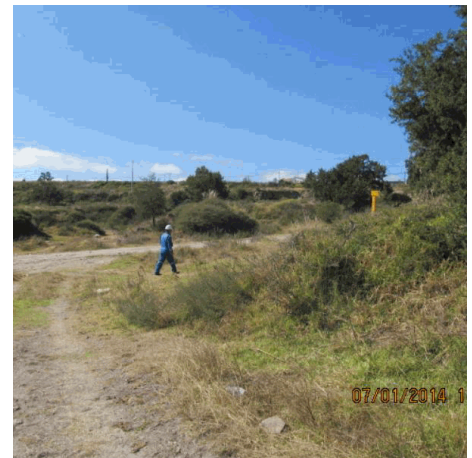
**9.- Evidencias:**

Se colocaron placas y letreros en el derecho de vía.
