REPORTE DE PATRULLAJE DEL GASODUCTO

SISTEMA: Celulosa de Fibras Mexicana, S. A. de C. V. PERIODO: 04-Jan-2014 03-Feb-2014 REV. 0
LLENADO POR: Edgar Fernández FRECUENCIA: MENSUAL RO-002

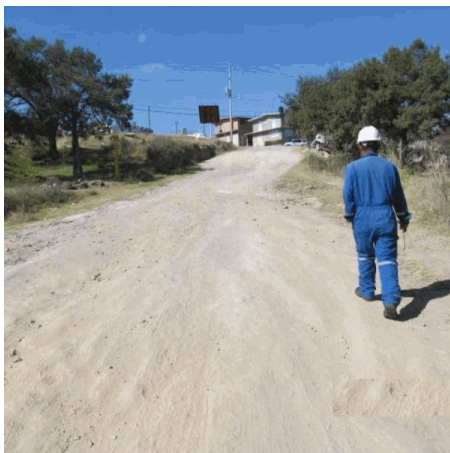
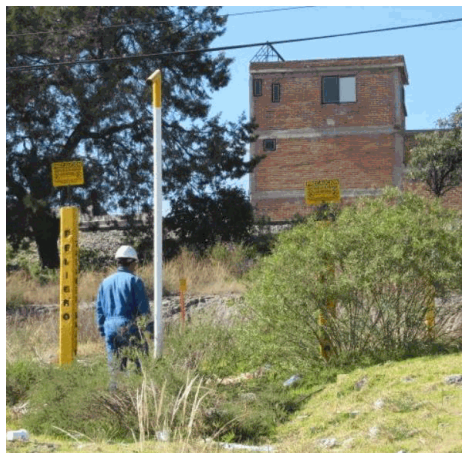
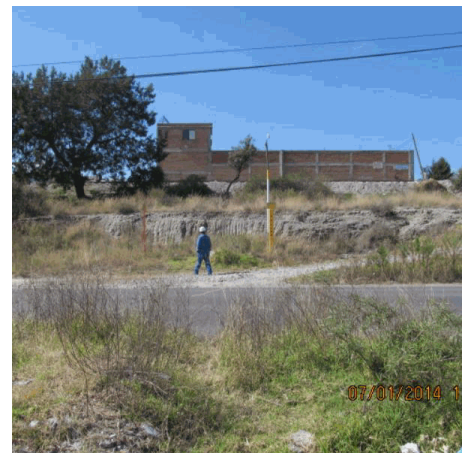
9.- Evidencias:

Los 5 cruces se encuentran en buen estado.
