IGASAMEX

REPORTE DE PATRULLAJE DEL GASODUCTO

SISTEMA: Celulosa de Fibras Mexicana, S. A. de C. V. PERIODO: 04-Feb-2014 03-Mar-2014 REV. 0  
LLENADO POR: Edgar Fernández FRECUENCIA: MENSUAL RO-002

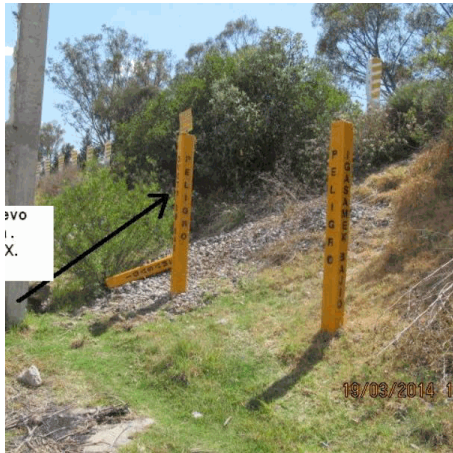
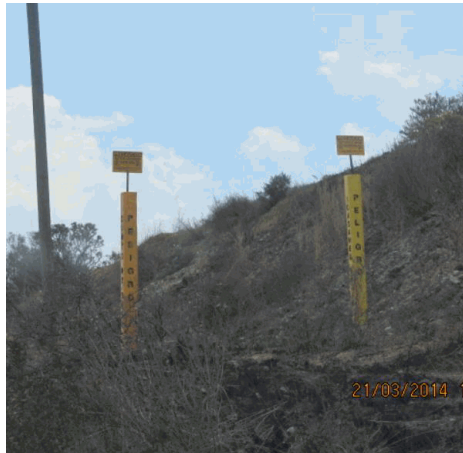
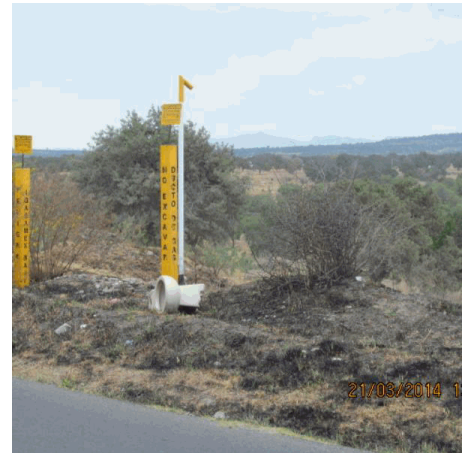
9.- Evidencias:

8.- Comentarios adicionales:  
Se realiza recorrido de la franja de desarrollo, no se encontraron anomalías.

6.- Numero de cruzamientos o excavaciones:  
Se inspeccionaron los 5 cruces que realiza el ducto. No se detectaron anomalías.
