IGASAMEX

REPORTE DE PATRULLAJE DEL GASODUCTO

SISTEMA: Celulosa de Fibras Mexicana, S. A. de C. V. PERIODO: 04-Mar-2014 03-Apr-2014 REV. 0  
LLENADO POR: Edgar Fernández FRECUENCIA: MENSUAL RO-002

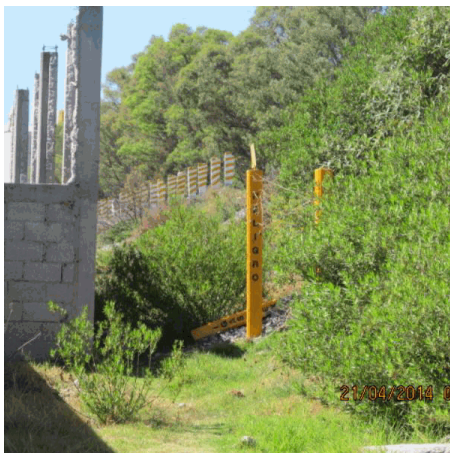
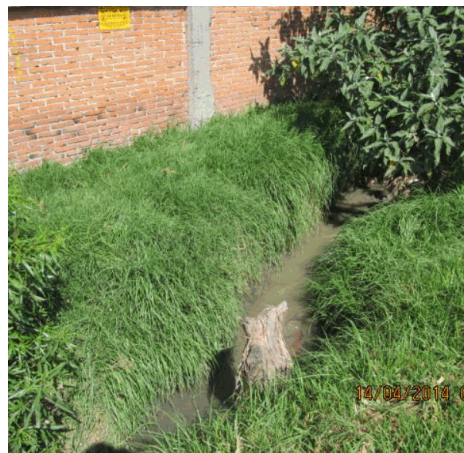
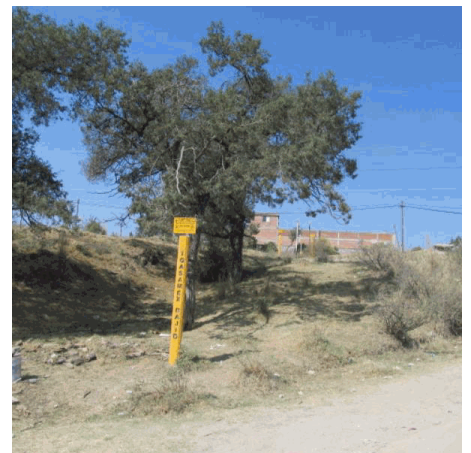
9.- Evidencias:

Se coloca placa en poste.
