**REPORTE DE PATRULLAJE DEL GASODUCTO**

SISTEMA: Celulosa de Fibras Mexicana, S. A. de C. V. PERIODO: 04-Jul-2014 03-Aug-2014 **REV. 0**  
 LLENADO POR: Edgar Fernández FRECUENCIA: MENSUAL **RO-002**

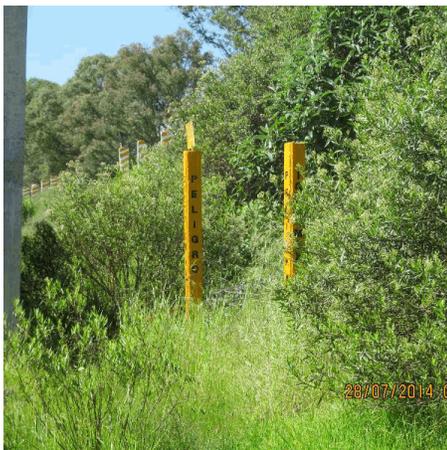
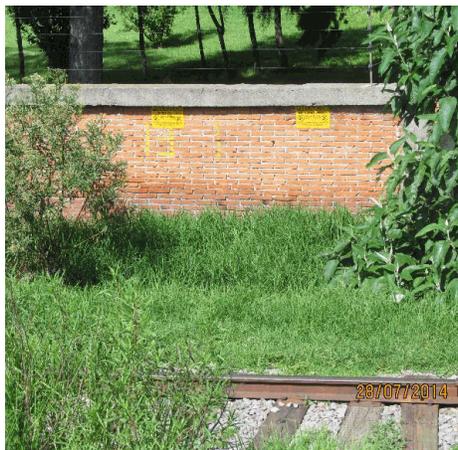
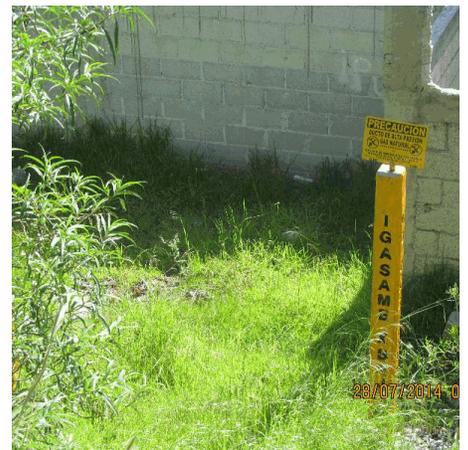
**9.- Evidencias:**

No se detectaron anomalías en la franja de desarrollo.
