REPORTE DE PATRULLAJE DEL GASODUCTO

SISTEMA: Celulosa de Fibras Mexicana, S. A. de C. V. PERIODO: 04-Aug-2014 03-Sep-2014 **REV. 0**
 LLENADO POR: Edgar Fernández FRECUENCIA: MENSUAL **RO-002**

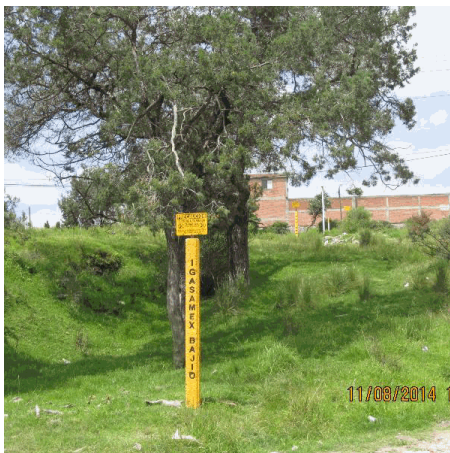
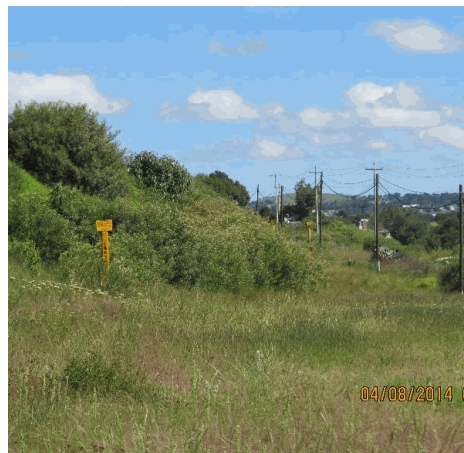
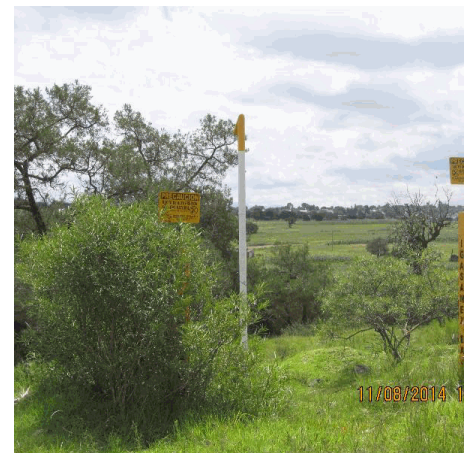
9.- Evidencias:

EN MAL ESTADO (REGISTRO OPERADO POR PEMEX)
