IGASAMEX

REPORTE DE PATRULLAJE DEL GASODUCTO

SISTEMA:	Celulosa de Fibras Mexicana, S. A. de C. V.	PERIODO:	04-Oct-2014 03-Nov-2014	REV. 0
LLENADO POR:	Edgar Fernández	FRECUENCIA:	MENSUAL	RO-002

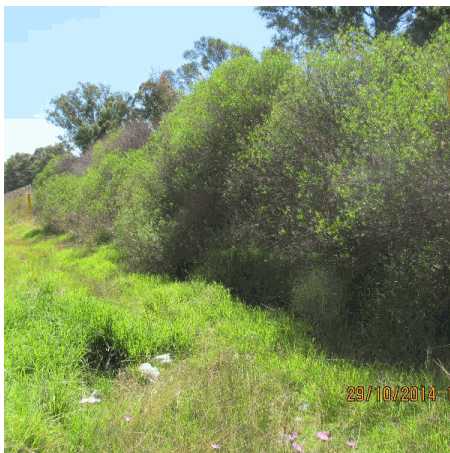
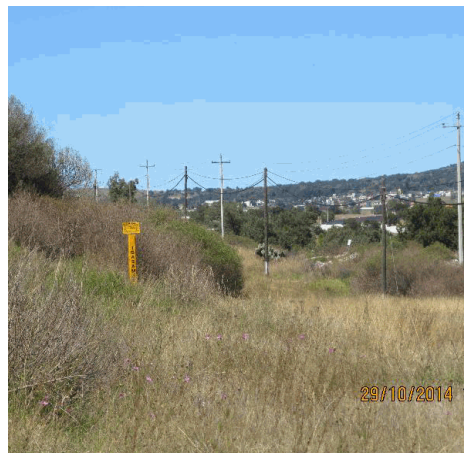
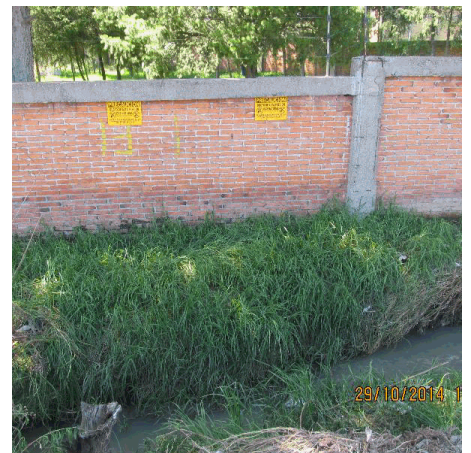
9.- Evidencias:

La franja de desarrollo se encuentra en buenas condiciones.
