REPORTE DE PATRULLAJE DEL GASODUCTO

SISTEMA: Celulosa de Fibras Mexicana, S. A. de C. V. PERIODO: 04-Nov-2014 03-Dec-2014 **REV. 0**
 LLENADO POR: Edgar Fernández FRECUENCIA: MENSUAL **RO-002**

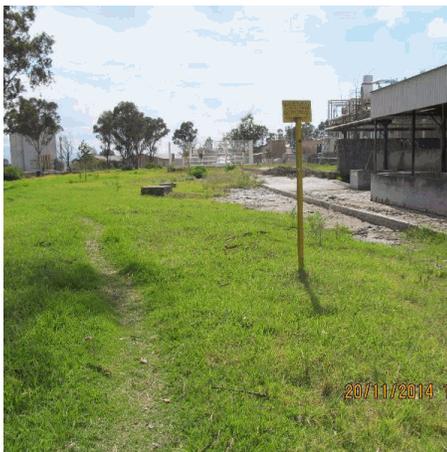
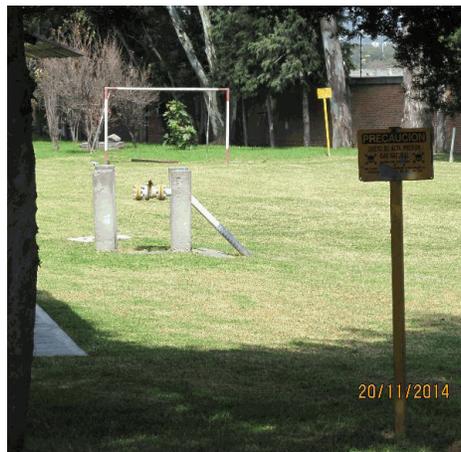
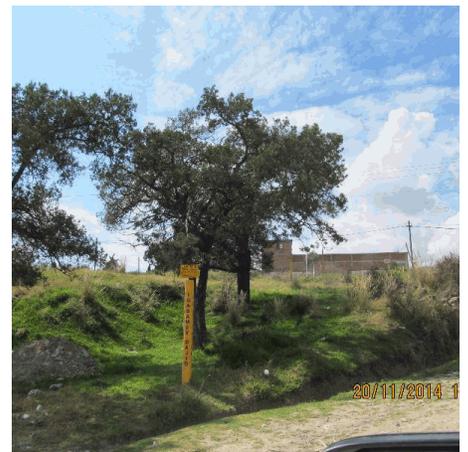
9.- Evidencias:

Se encontró una toma de potencial obstruida por tierra, se limpio al momento quedando en condiciones de poder operar.
