IGASAMEX

REPORTE DE PATRULLAJE DEL GASODUCTO

SISTEMA:	Celulosa de Fibras Mexicana, S. A. de C. V.	PERIODO:	04-Feb-2015 03-Mar-2015	REV. 0
LLENADO POR:	Edgar Fernández	FRECUENCIA:	MENSUAL	RO-002

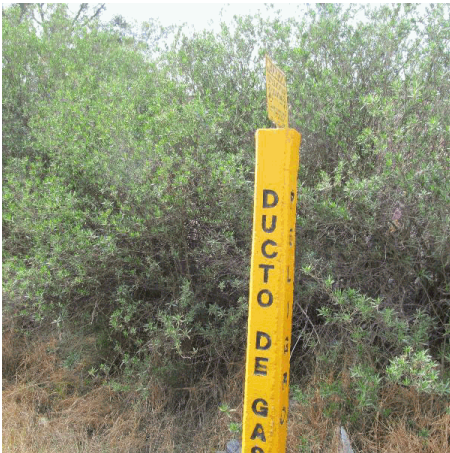
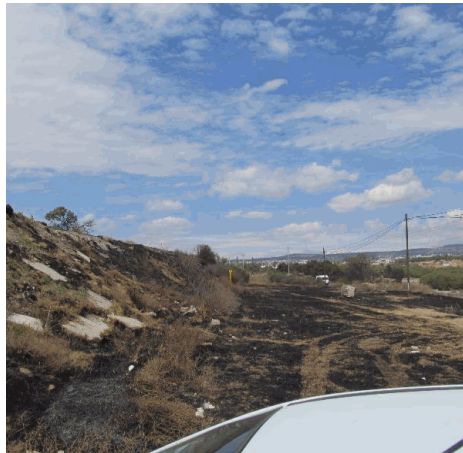
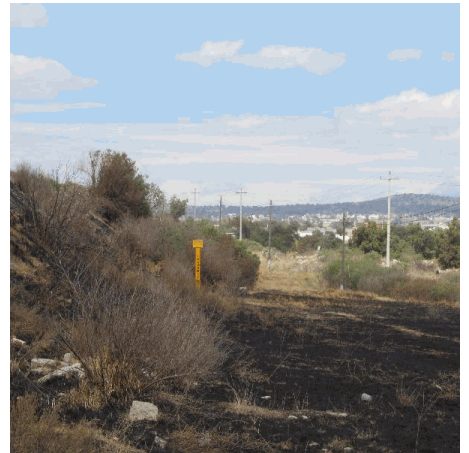
9.- Evidencias:

Se realiza patrullaje del ducto. No se encontraron anomalías.
