IGASAMEX

REPORTE DE PATRULLAJE DEL GASODUCTO

SISTEMA: Celulosa de Fibras Mexicana, S. A. de C. V. PERIODO: 04-Apr-2015 03-May-2015 REV. 0
LLENADO POR: Edgar Fernández FRECUENCIA: MENSUAL RO-002

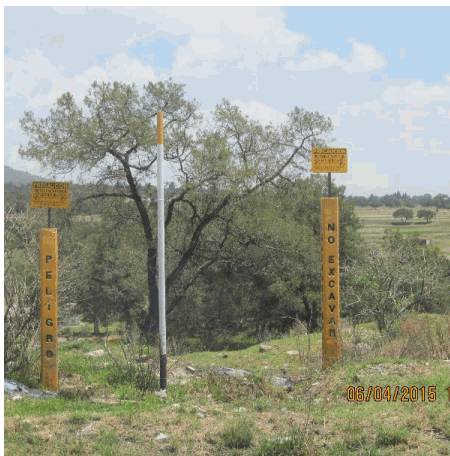
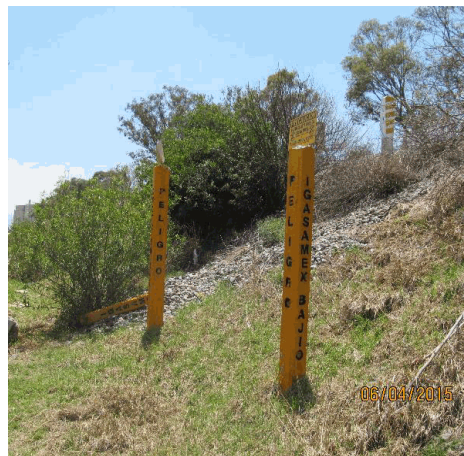
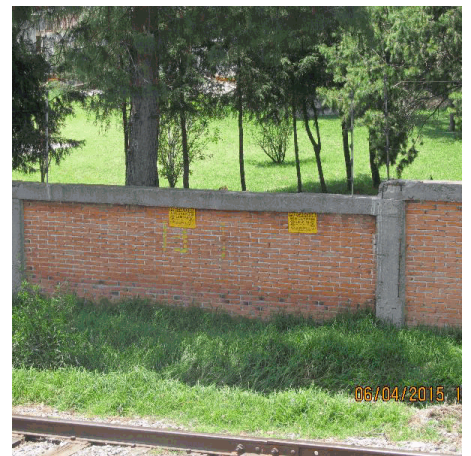
9.- Evidencias:

Durante el recorrido no se encontraron anomalías.
