**REPORTE DE PATRULLAJE DEL GASODUCTO**

SISTEMA: Celulosa de Fibras Mexicana, S. A. de C. V. PERIODO: 04-May-2015 03-Jun-2015 **REV. 0**  
 LLENADO POR: Edgar Fernández FRECUENCIA: MENSUAL **RO-002**

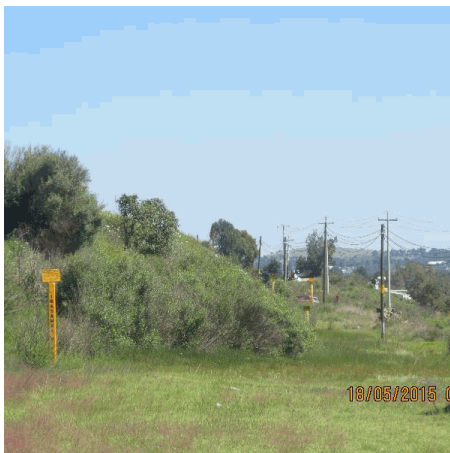
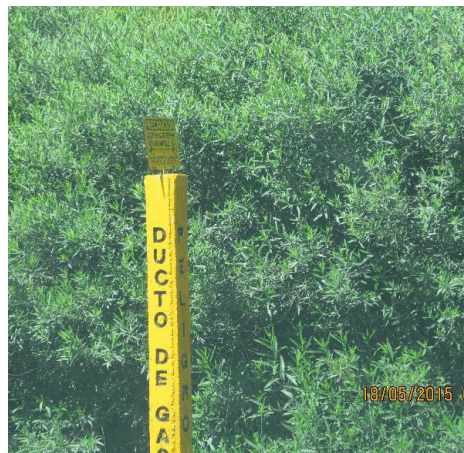
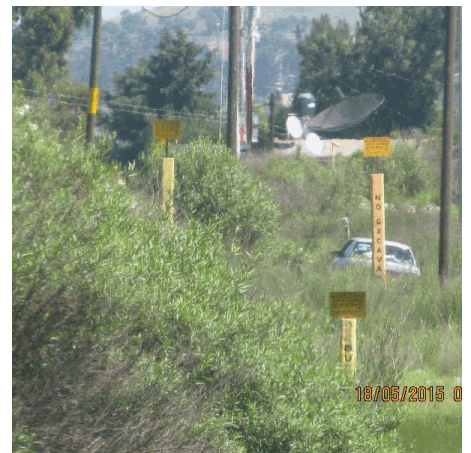
**9.- Evidencias:**

No se detectaron anomalías durante el recorrido del patrullaje.  
 \_\_\_\_\_  
 \_\_\_\_\_  
 \_\_\_\_\_
