REPORTE DE PATRULLAJE DEL GASODUCTO

SISTEMA:	Celulosa de Fibras Mexicana, S. A. de C. V.	PERIODO:	04-Jul-2015 03-Aug-2015	REV. 0
LLENADO POR:	Edgar Fernández	FRECUENCIA:	MENSUAL	RO-002

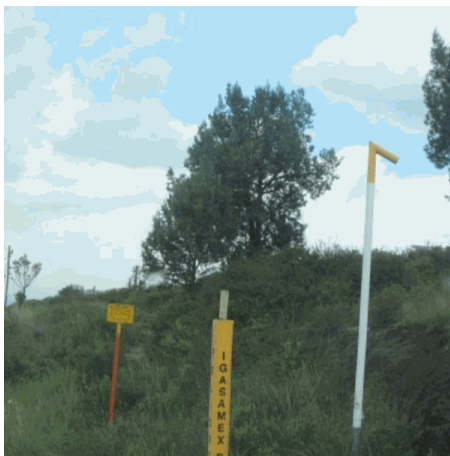
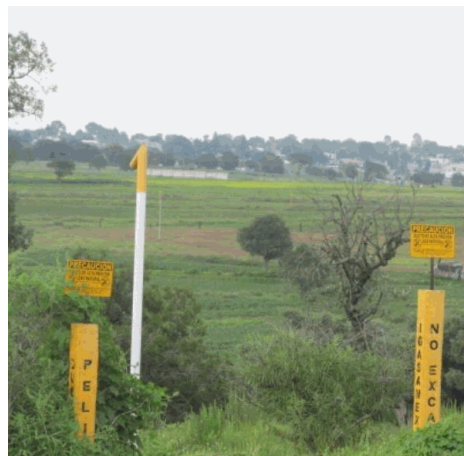
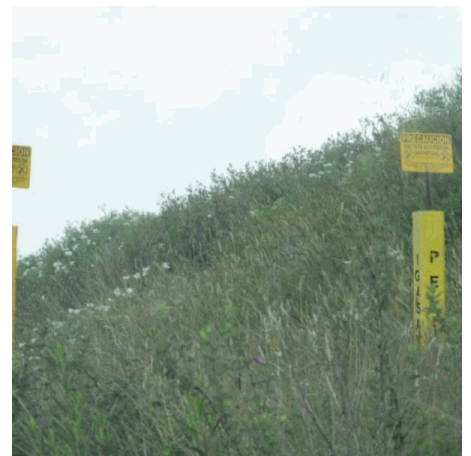
9.- Evidencias:

Se realizan patrullaje y no se detectan anomalías durante el recorrido.
