REPORTE DE PATRULLAJE DEL GASODUCTO

SISTEMA: Celulosa de Fibras Mexicana, S. A. de C. V. PERIODO: 04-Oct-2015 03-Nov-2015 REV. 0
LLENADO POR: Pablo Barba Perez FRECUENCIA: MENSUAL RO-002

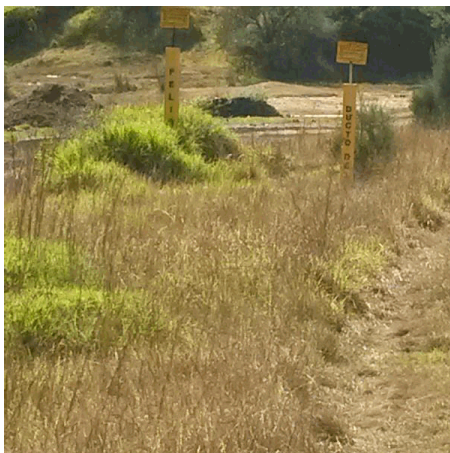
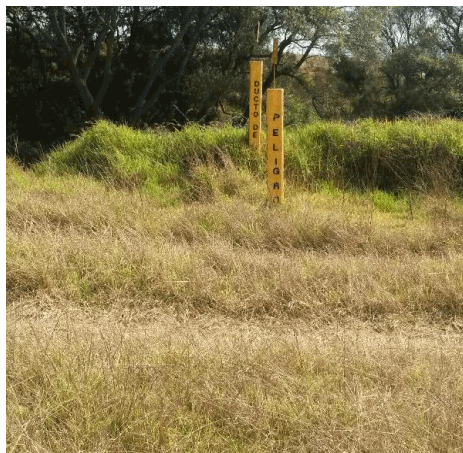
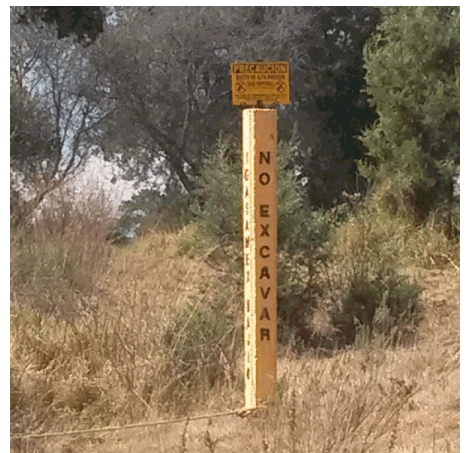
9.- Evidencias:

Se realizan recorridos diarios en DDV, y las condiciones del derecho de vía se encuentra en perfectas condiciones.
