REPORTE DE PATRULLAJE DEL GASODUCTO

SISTEMA: Celulosa de Fibras Mexicana, S. A. de C. V. PERIODO: 04-Nov-2015 03-Dec-2015 **REV. 0**
 LLENADO POR: Pablo Barba Perez FRECUENCIA: MENSUAL **RO-002**

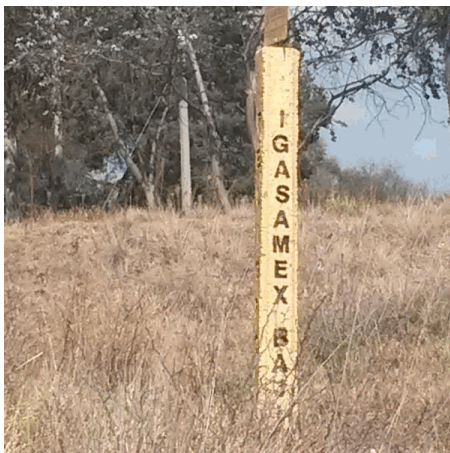
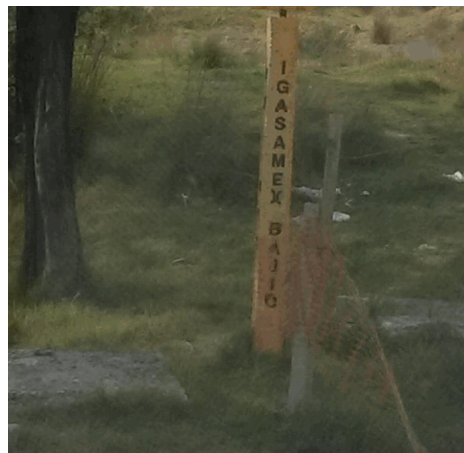
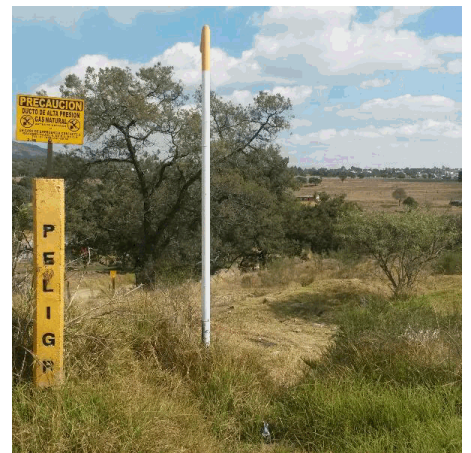
9.- Evidencias:

8.- Comentarios adicionales:
 Se realizan recorridos de patrullaje diarios en DDV, y no hay nada fuera de lo normal.
