REPORTE DE MANTENIMIENTO A REGULADORES DE PRESIÓN

SISTEMA: Celulosa de Fibras Mexicana, S. A. de C. V. PERIODO: Enero 2013 REV. 0
LLENADO POR: José Antonio Mota FRECUENCIA: ANUAL RO-010

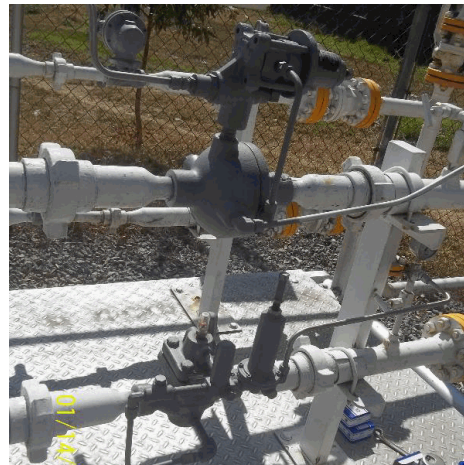
TAG: PRV - 01 CELFIMEX USUARIO
Modelo: 310A
Condiciones del cuerpo: Orificios Buen estado Resortes Correctos
Desgaste en partes metálicas Ninguno
Condiciones del piloto: Desgaste en partes metálicas Correctos
Resortes Ninguno
Cambio de partes blandas del kit de refacciones: No
Verificación de: Fugas Sin fugas Sello Sella perfectamente
Punto de ajuste 250 psig
Simulaciones de flujo Alto Arranque Bueno
Observaciones:

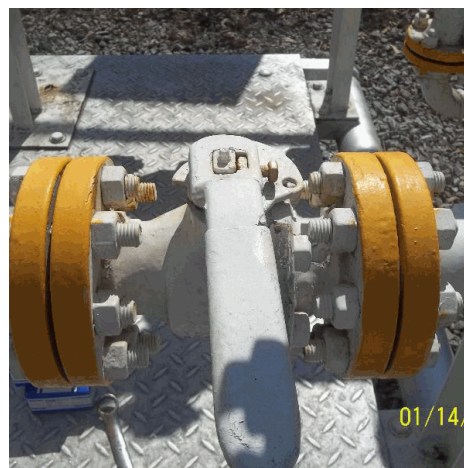
TAG: PRV - 02 CELFIMEX USUARIO
Modelo: 399A
Condiciones del cuerpo: Orificios Buen estado Resortes Correctos
Desgaste en partes metálicas Ninguno
Condiciones del piloto: Desgaste en partes metálicas Correctos
Resortes Ninguno
Cambio de partes blandas del kit de refacciones: No
Verificación de: Fugas Sin fugas Sello Sella perfectamente
Punto de ajuste 0 psig
Simulaciones de flujo Alto Arranque Bueno
Observaciones: No se puede dar mantenimiento, ya que la válvula aguas abajo no sella

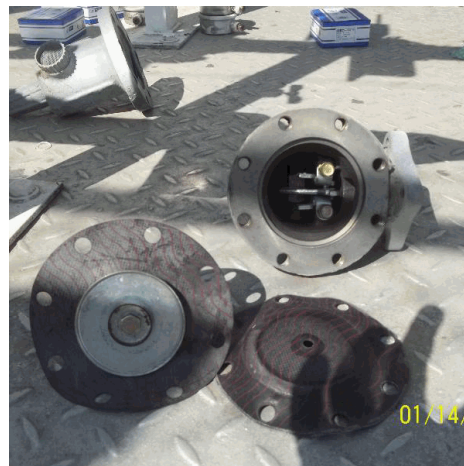
TAG: PRV - 03 CELFIMEX USUARIO
Modelo: 627
Condiciones del cuerpo: Orificios Buen estado Resortes Correctos
Desgaste en partes metálicas Ninguno
Condiciones del piloto: Desgaste en partes metálicas Correctos
Resortes Ninguno
Cambio de partes blandas del kit de refacciones: Si
Verificación de: Fugas Sin fugas Sello Sella perfectamente
Punto de ajuste 50 psig
Simulaciones de flujo Alto Arranque Bueno
Observaciones:

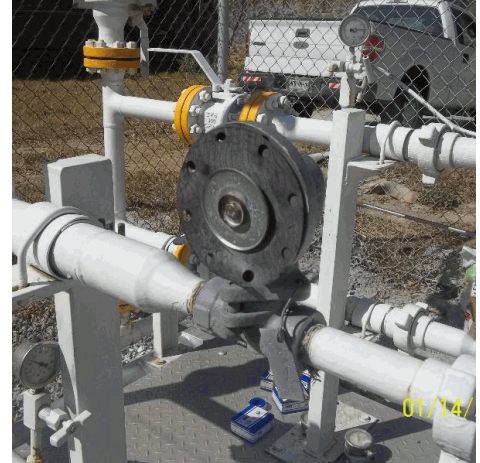
**TAG:** PRV - 04 CELFIMEX USUARIO

**Modelo:** 627

**Condiciones del cuerpo:**  
 Orificios Buen estado Resortes Correctos  
 Desgaste en partes metálicas Ninguno

**Condiciones del piloto:**  
 Desgaste en partes metálicas Correctos  
 Resortes Ninguno

**Verificación de:**  
 Fugas Sin fugas Sello Sella perfectamente  
 Punto de ajuste 50 psig  
 Simulaciones de flujo Alto Arranque Bueno

**Cambio de partes blandas del kit de refacciones:** Si

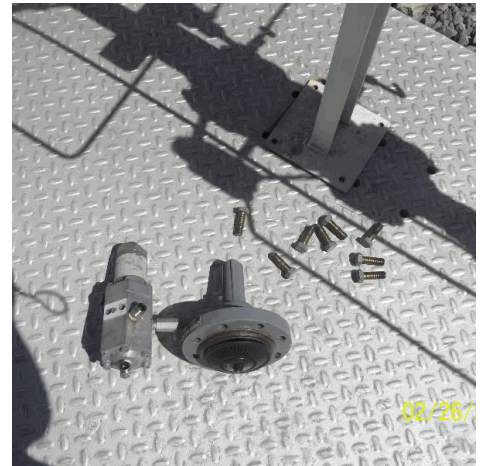
**TAG:** PRV - 04 Interconexión

**Modelo:** EZR2

**Condiciones del cuerpo:**  
 Orificios Buen estado Resortes Correctos  
 Desgaste en partes metálicas Ninguno

**Condiciones del piloto:**  
 Desgaste en partes metálicas Correctos  
 Resortes Ninguno

**Verificación de:**  
 Fugas Sin fugas Sello Sella perfectamente  
 Punto de ajuste 0 psig  
 Simulaciones de flujo Alto Arranque Bueno

**Cambio de partes blandas del kit de refacciones:** Si

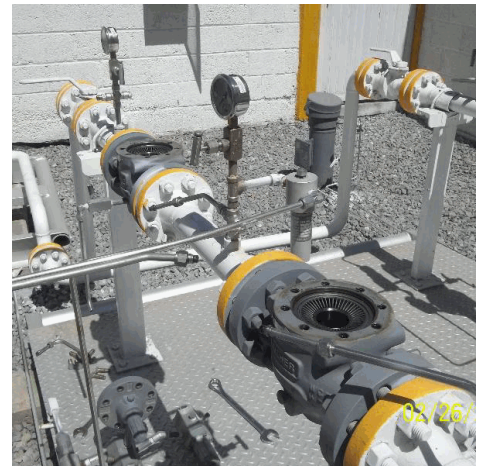
**TAG:** PRV - 03 Interconexión

**Modelo:** EZR2

**Condiciones del cuerpo:**  
 Orificios Buen estado Resortes Correctos  
 Desgaste en partes metálicas Ninguno

**Condiciones del piloto:**  
 Desgaste en partes metálicas Correctos  
 Resortes Ninguno

**Verificación de:**  
 Fugas Sin fugas Sello Sella perfectamente  
 Punto de ajuste 0 psig  
 Simulaciones de flujo Alto Arranque Bueno

**Cambio de partes blandas del kit de refacciones:** Si

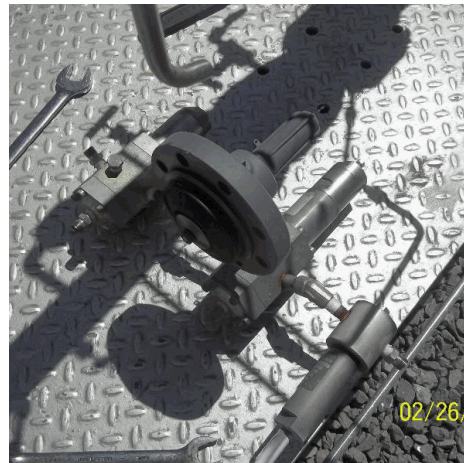
**TAG:** PRV - 02 Interconexión

**Modelo:** EZR2

**Condiciones del cuerpo:**  
Orificios Buen estado Resortes Correctos  
Desgaste en partes metálicas Ninguno

**Condiciones del piloto:**  
Desgaste en partes metálicas Correctos  
Resortes Ninguno

**Verificación de:**  
Fugas Sin fugas Sello Sella perfectamente  
Punto de ajuste 400 psig  
Simulaciones de flujo Alto Arranque Bueno

**Cambio de partes blandas del kit de refacciones:** Si

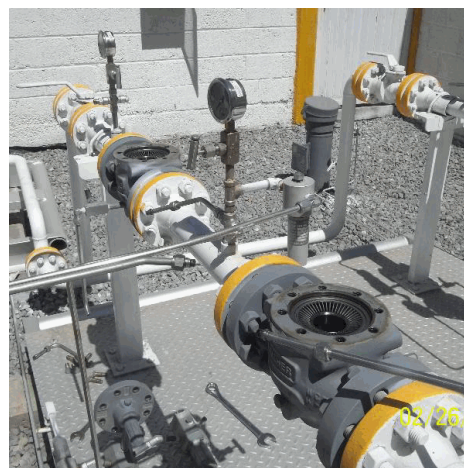
**TAG:** PRV - 01 Interconexión

**Modelo:** EZR2

**Condiciones del cuerpo:**  
Orificios Buen estado Resortes Correctos  
Desgaste en partes metálicas Ninguno

**Condiciones del piloto:**  
Desgaste en partes metálicas Correctos  
Resortes Ninguno

**Verificación de:**  
Fugas Sin fugas Sello Sella perfectamente  
Punto de ajuste 620 psig  
Simulaciones de flujo Alto Arranque Bueno

**Cambio de partes blandas del kit de refacciones:** Si
