REPORTE DE MANTENIMIENTO A REGULADORES DE PRESIÓN

SISTEMA: Celulosa de Fibras Mexicana, S. A. de C. V. PERIODO: 04-Jan-2015 03-Jan-2016 REV. 0
LLENADO POR: Edgar Fernández FRECUENCIA: ANUAL RO-010

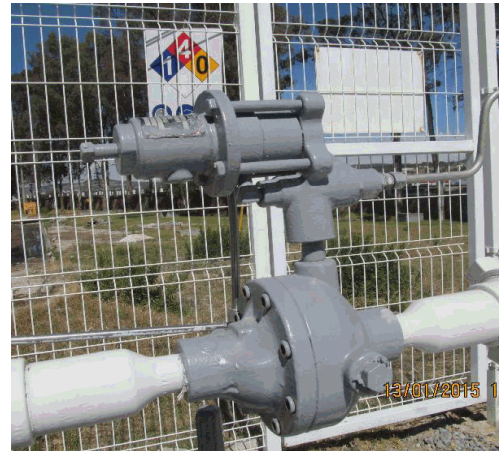
TAG: 1 CELFIMEX
Modelo: 310
Condiciones del cuerpo:
Orificios NO APLICA Resortes CORRECTO
Desgaste en partes metálicas NO.
Condiciones del piloto:
Desgaste en partes metálicas NO.
Resortes CORRECTO
Cambio de partes blandas del kit de refacciones: SI
Verificación de:
Fugas NO. Sello CORRECTO
Punto de ajuste 250 psig
Simulaciones de flujo SI. Arranque CORRECTO
Observaciones: NINGUNA

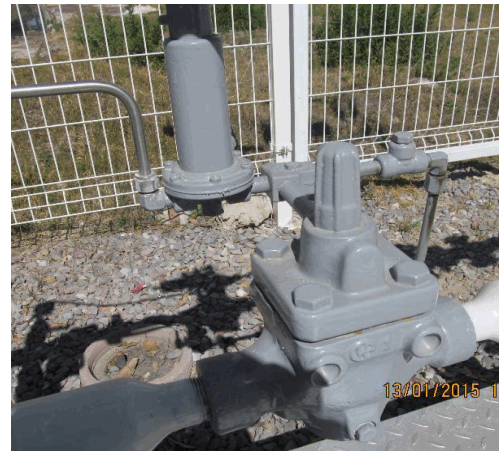
TAG: 2 CELFIMEX
Modelo: 399
Condiciones del cuerpo:
Orificios 30 Resortes CORRECTO
Desgaste en partes metálicas NO.
Condiciones del piloto:
Desgaste en partes metálicas NO.
Resortes CORRECTO
Cambio de partes blandas del kit de refacciones: SI
Verificación de:
Fugas NO. Sello CORRECTO.
Punto de ajuste 240 psig
Simulaciones de flujo SI. Arranque CORRECTO.
Observaciones: NINGUNA.

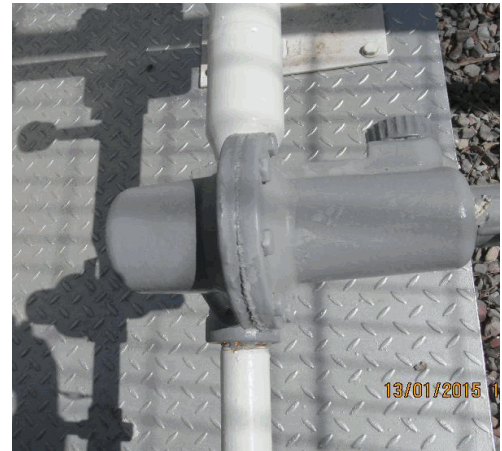
TAG: 3 CELFIMEX
Modelo: 627
Condiciones del cuerpo:
Orificios 3/8 Resortes CORRECTO
Desgaste en partes metálicas NO.
Condiciones del piloto:
Desgaste en partes metálicas NO.
Resortes CORRECTO.
Cambio de partes blandas del kit de refacciones: SI
Verificación de:
Fugas NO. Sello CORRECTO.
Punto de ajuste 57 psig
Simulaciones de flujo SI. Arranque CORRECTO.
Observaciones: NINGUNA.

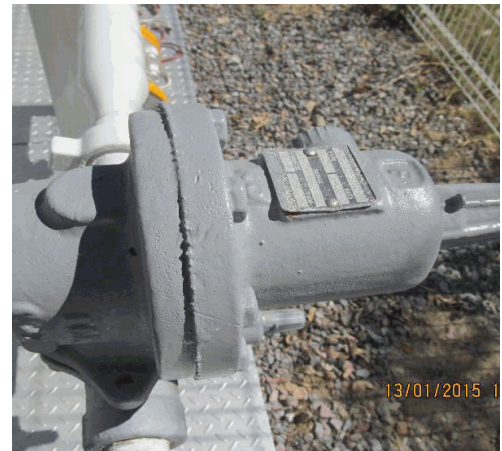
TAG: 4 CELFIMEX
Modelo: 627
Condiciones del cuerpo:
Orificios 1/2 Resortes CORRECTO
Desgaste en partes metálicas NO.
Condiciones del piloto:
Desgaste en partes metálicas NO.
Resortes CORRECTO.
Cambio de partes blandas del kit de refacciones: SI
Verificación de:
Fugas NO. Sello CORRECTO.
Punto de ajuste 48 psig
Simulaciones de flujo SI. Arranque CORRECTO.
Observaciones: NINGUNA.

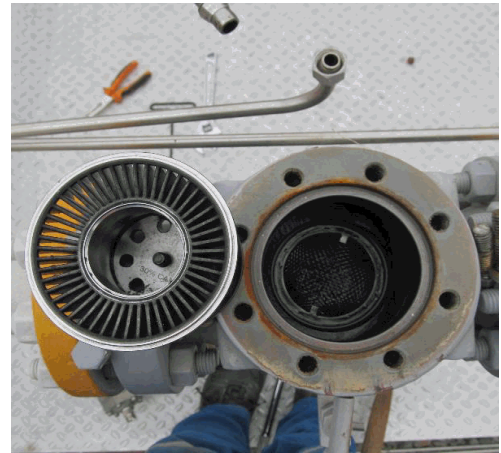
TAG: 1 INTERCONEXION
Modelo: EZR
Condiciones del cuerpo:
Orificios 30 Resortes CORRECTO
Desgaste en partes metálicas NO.
Condiciones del piloto:
Desgaste en partes metálicas NO.
Resortes CORRECTO
Cambio de partes blandas del kit de refacciones: SI
Verificación de:
Fugas NO. Sello CORRECTO
Punto de ajuste 656 psig
Simulaciones de flujo SI. Arranque CORRECTO
Observaciones: NINGUNA

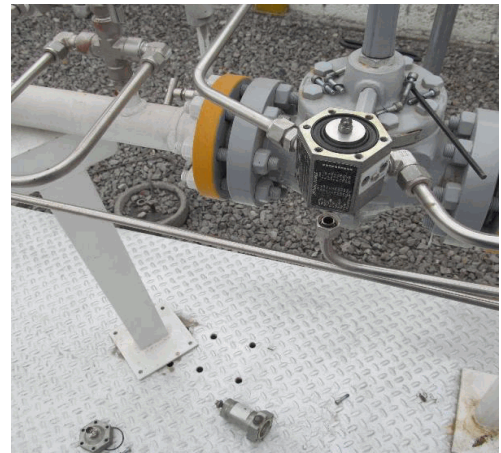
TAG: 2 INTERCONEXION
Modelo: EZR
Condiciones del cuerpo:
Orificios 30 Resortes CORRECO.
Desgaste en partes metálicas NO.
Condiciones del piloto:
Desgaste en partes metálicas NO.
Resortes CORRECTO
Cambio de partes blandas del kit de refacciones: SI
Verificación de:
Fugas SI. Sello CORRECTO.
Punto de ajuste 400 psig
Simulaciones de flujo SI. Arranque CORRECTO.
Observaciones: NINGUNA.

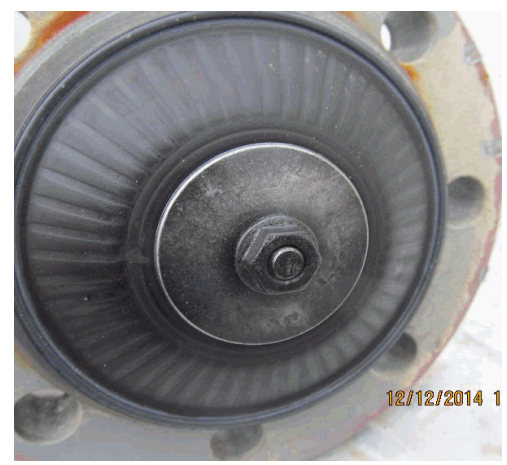
TAG: 3 **INTERCONEXION**

Condiciones del cuerpo:
Orificios 30 Resortes CORRECTO

Desgaste en partes metálicas NO.

Condiciones del piloto:
Desgaste en partes metálicas NO.

Resortes CORRECTO.

Verificación de:
Fugas NO. Sello CORRECTO.

Punto de ajuste 656 psig

Observaciones: NINGUNA.

Cambio de partes blandas del kit de refacciones: SI

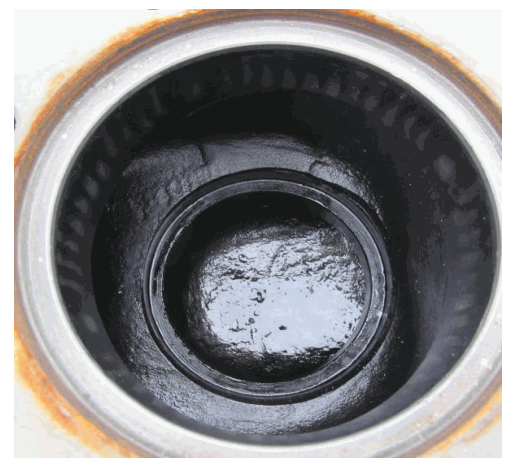
TAG: 4 **INTERCONEXION**

Condiciones del cuerpo:
Orificios 30 Resortes CORRECTO

Desgaste en partes metálicas NO.

Condiciones del piloto:
Desgaste en partes metálicas NO.

Resortes CORRECTO.

Verificación de:
Fugas NO. Sello CORRECTO.

Punto de ajuste 390 psig

Observaciones: NINGUNA.

Cambio de partes blandas del kit de refacciones: SI
