REPORTE DE PATRULLAJE DEL GASODUCTO

SISTEMA:	<u>Gas Purepecha, S. A. de C. V.</u>	PERIODO:	<u>Junio 2012</u>	REV. 0 RO-002
LLENADO POR:	<u>Jose Antonio Villegas Ruiz</u>	FRECUENCIA:	<u>MENSUAL</u>

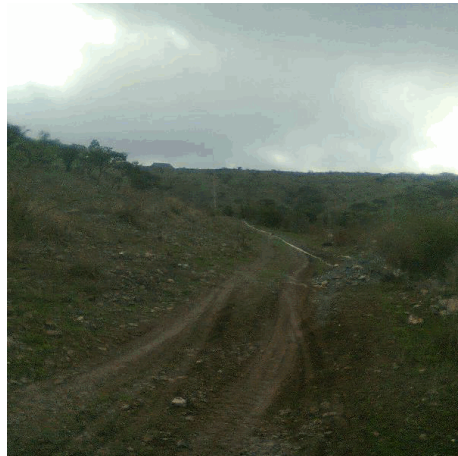
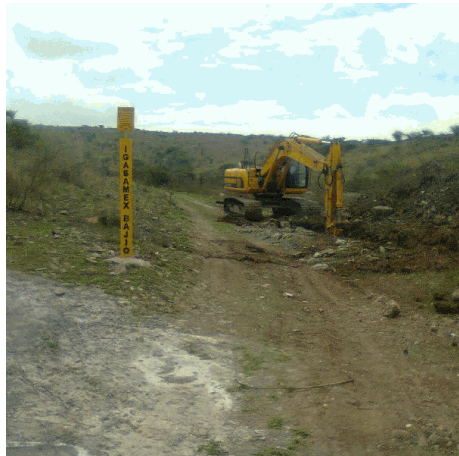
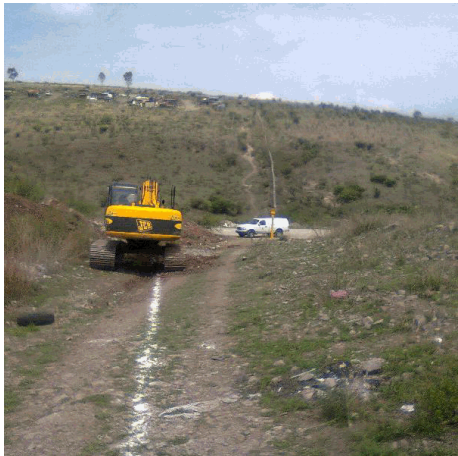
9.- Evidencias:

Se esta alojando tubería de PVC para agua potable paralela al ducto a 5 y 10 metros de distancia al ducto para la alimentación de nuevos fraccionamientos, son dos tuberías una de 8 y otra de 6 pulgadas de diámetro, se realiza continua vigilancia para evitar intersecciones, en las imagenes se ve una franja marcada por donde se alojara el tubo, la excavación va cargado al lado contrario de la marca con respecto del tubo de gas, por lo que no existen riesgo para ello, se continua con vigilancia estricta.
