REPORTE DE PATRULLAJE DEL GASODUCTO

SISTEMA:	<u>Gas Purepecha, S. A. de C. V.</u>	PERIODO:	<u>Julio 2012</u>	REV. 0 RO-002
LLENADO POR:	<u>Jose Antonio Villegas Ruiz</u>	FRECUENCIA:	<u>MENSUAL</u>

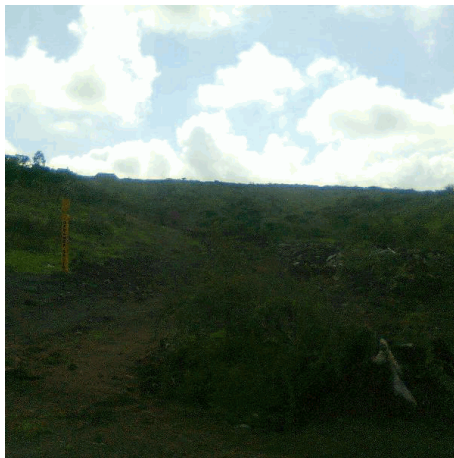
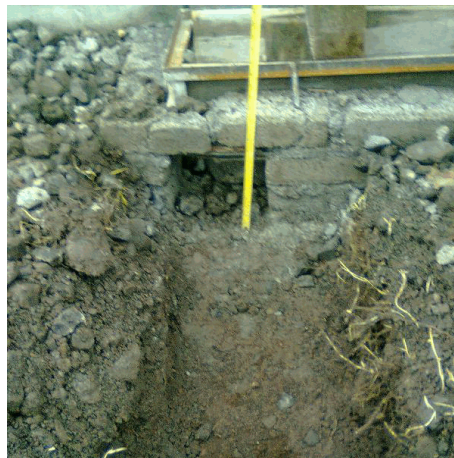
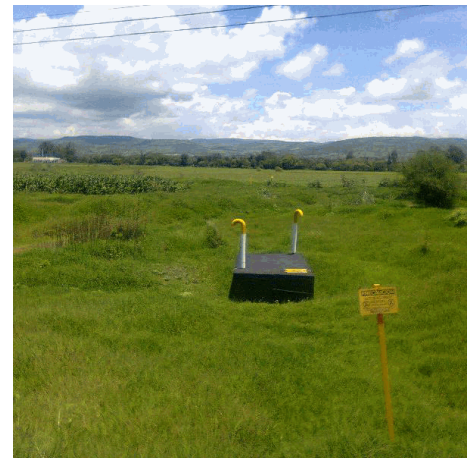
9.- Evidencias:

Se esta alojando tubería paralela al ducto a un margen de distancia de 5- 10 mts. de distancia, tramo Km 7+900 a 8+400 plano igasamex no. 6; se realizó detección del tubo con el detector de metales para asegurar la trayectoria y cuidar la integridad del ducto. Se realiza inspección continua.
