REPORTE DE PATRULLAJE DEL GASODUCTO

SISTEMA:	<u>Gas Purepecha, S. A. de C. V.</u>	PERIODO:	<u>Agosto 2012</u>	REV. 0 RO-002
LLENADO POR:	<u>Jose Antonio Villegas Ruiz</u>	FRECUENCIA:	<u>MENSUAL</u>

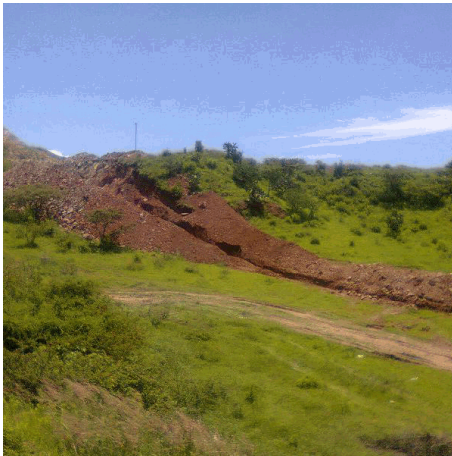
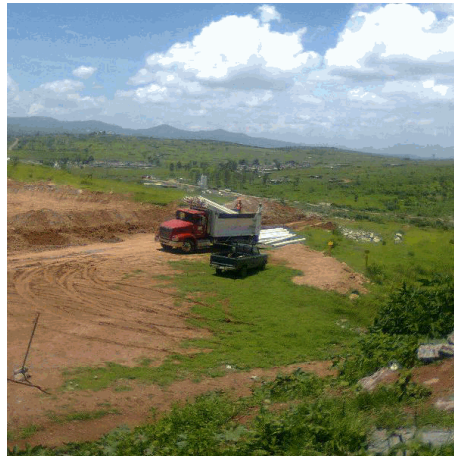
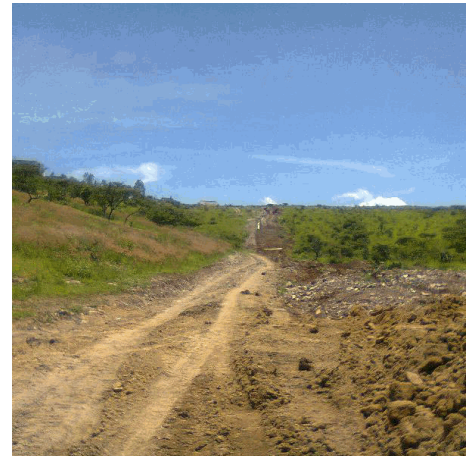
9.- Evidencias:

8.- Comentarios adicionales:
Grupo HERSO terminó sus excavaciones paralelas al DDV, para alojar tubería de PVC para agua potable, no existe afectación para nuestro gasoducto
