REPORTE DE PATRULLAJE DEL GASODUCTO

SISTEMA:	<u>Gas Purepecha, S. A. de C. V.</u>	PERIODO:	<u>Septiembre 2012</u>	REV. 0
LLENADO POR:	<u>Jose Antonio Villegas Ruiz</u>	FRECUENCIA:	<u>MENSUAL</u>	RO-002

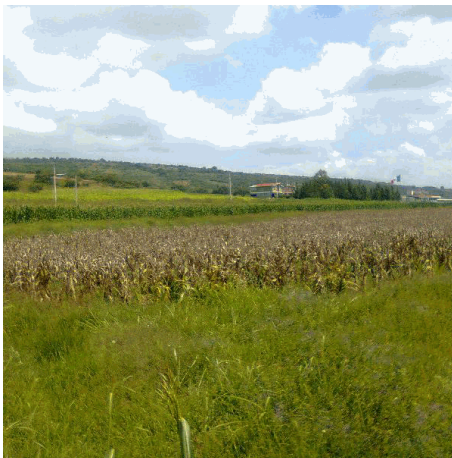
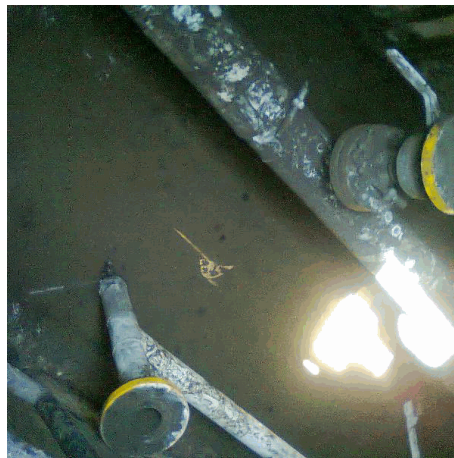
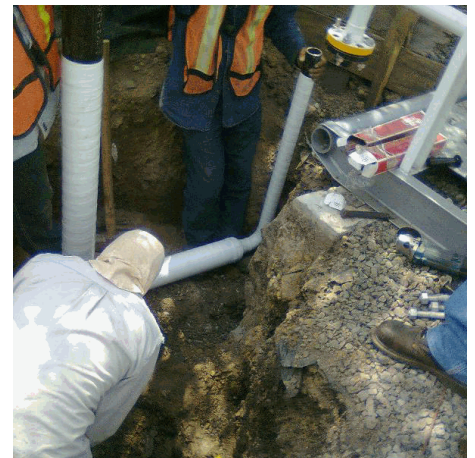
9.- Evidencias:

Se encontro cuarto de válvula de registro de seccionamiento Km. 6+500 con minación de agua,esto a causa de la temporada de lluvias; la construcción no esta impermeable del todo, por lo que se necesita realizar una reparación, se anexa fotografías.
