**REPORTE DE PATRULLAJE DEL GASODUCTO**

SISTEMA:	<u>Gas Purepecha, S. A. de C. V.</u>	PERIODO:	<u>Noviembre 2012</u>	REV. 0 RO-002
LLENADO POR:	<u>Jose Antonio Villegas Ruiz</u>	FRECUENCIA:	<u>MENSUAL</u>

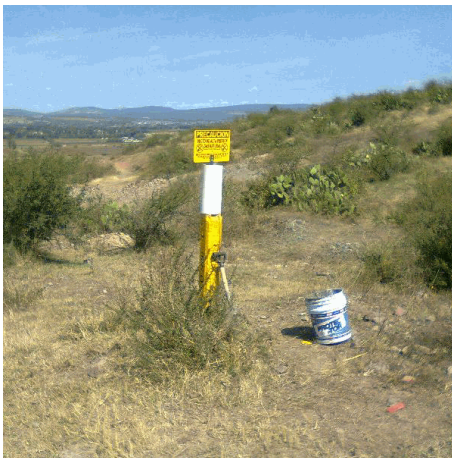
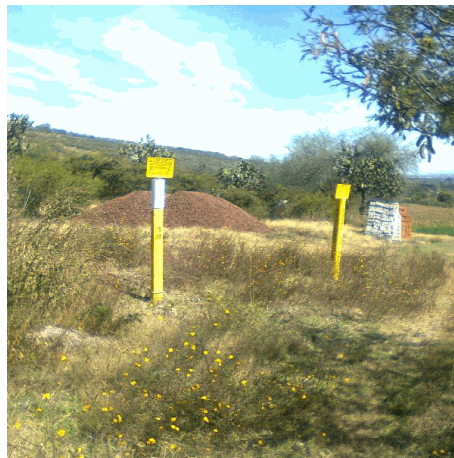
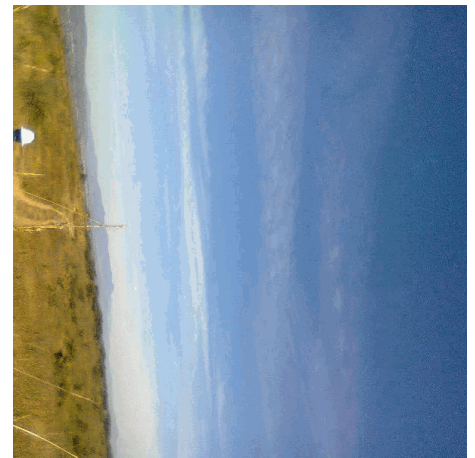
**9.- Evidencias:**

- a) Cantidad de postes faltantes: 2
- b) Cantidad de placas faltantes: 0

**4.- Cantidad de tomas de potencial faltantes:** 3

Se repararon los postes a los que les faltaba la placa de señalización
