**REPORTE DE PATRULLAJE DEL GASODUCTO**

SISTEMA:	<u>Gas Purepecha, S. A. de C. V.</u>	PERIODO:	<u>Marzo 2013</u>	REV. 0
LLENADO POR:	<u>Jose Antonio Villegas Ruiz</u>	FRECUENCIA:	<u>MENSUAL</u>	RO-002

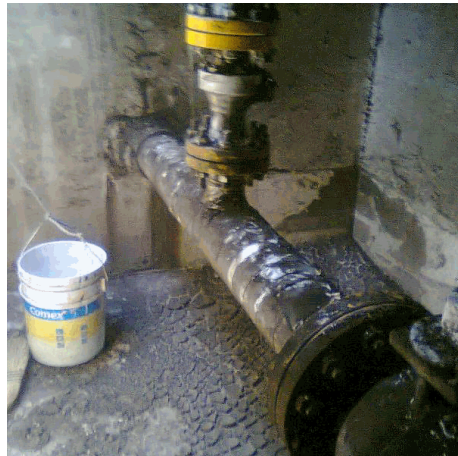
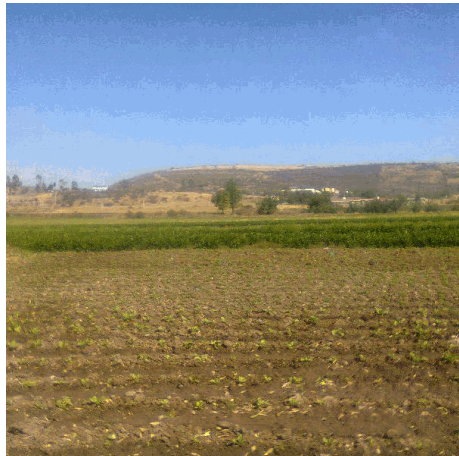
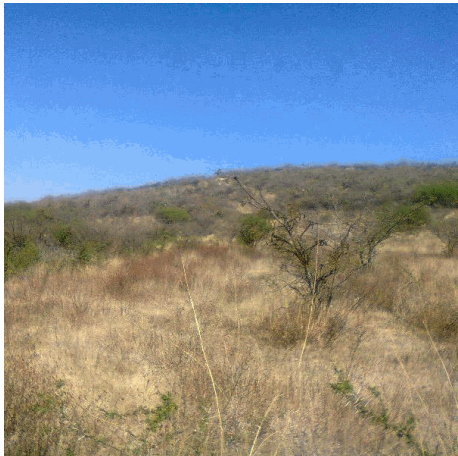
**9.- Evidencias:**

Se realizó limpieza en la válvula de seccionamiento localizada en la Carr. Morelia-Zinapécuaro, se necesita realizar una reparación para evitar minación de agua al registro, ya esta en trámite la autorización del trabajo, tambien la reparación de los postes con placa faltante.
