**REPORTE DE PATRULLAJE DEL GASODUCTO**

SISTEMA: Gas Purepecha, S. A. de C. V. PERIODO: Abril 2013 REV. 0  
 LLENADO POR: Jose Antonio Villegas Ruiz FRECUENCIA: MENSUAL RO-002

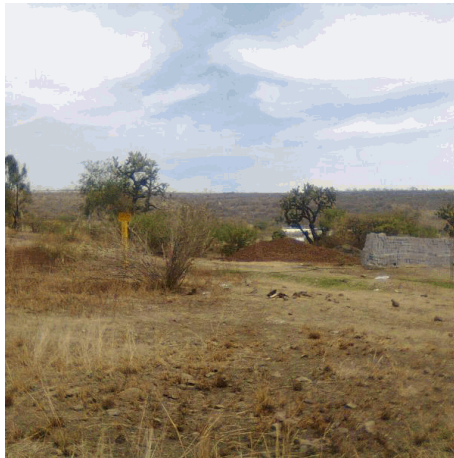
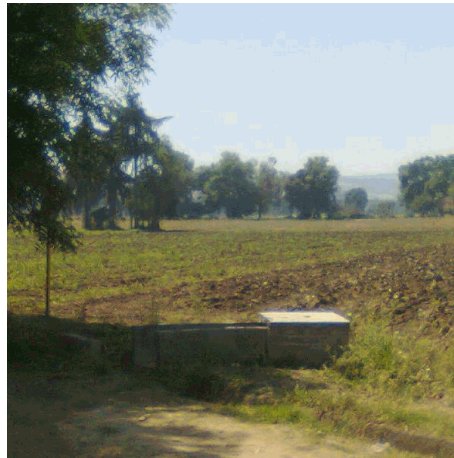
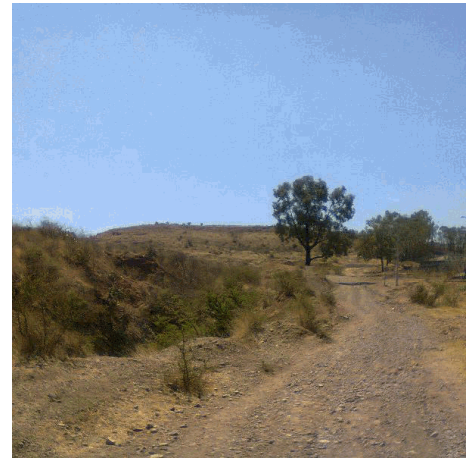
**9.- Evidencias:**

Se detectó la construcción de una casa en el Lometón que esta a 10 mts de longitud en un cambio de dirección en el Derecho de Vía(DDV). Se consultó con supervisor de zona las distancias que la norma rige para construcciones cerca del DDV y la casa no invade la zona de la franja del DDV que rigela norma.
