**IGASAMEX**

**REPORTE DE PATRULLAJE DEL GASODUCTO**

SISTEMA:	Gas Purepecha, S. A. de C. V.	PERIODO:	29-Apr-2013 28-May-2013	<b>REV. 0</b>
LLENADO POR:	Jose Antonio Villegas Ruiz	FRECUENCIA:	MENSUAL	<b>RO-002</b>

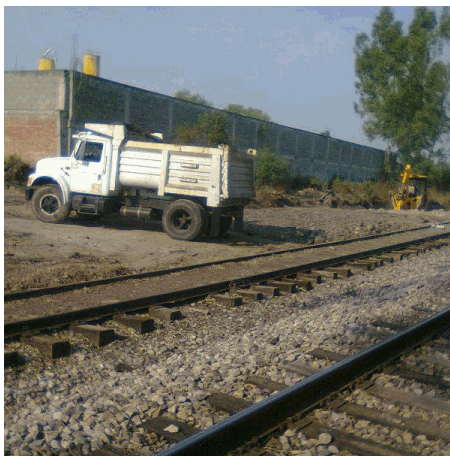
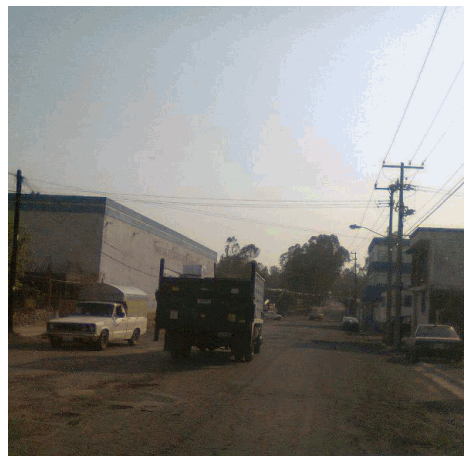
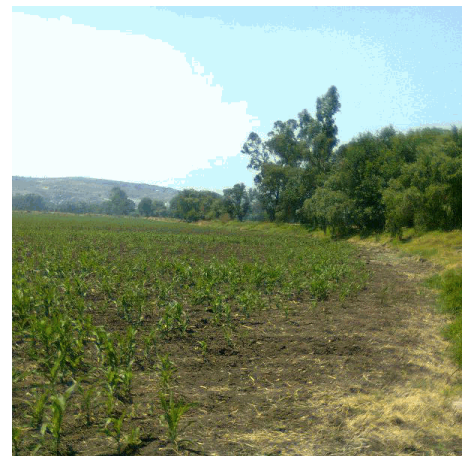
**9.- Evidencias:**

Se detectó limpieza de maleza en el cruce de FFCC, solo se le rascó 20cm y se volvió a rellenar con tepetate. Estas obras de limpieza se realizaron paralelas a las vías del ferrocarril para estacionar trailes con carga de resina para la empresa Arexa, estos trailes no tendrán una carga sobre el gasoducto, este tramo se encuentra inertizado.
