REPORTE DE PATRULLAJE DEL GASODUCTO

SISTEMA:	<u>Gas Purepecha, S. A. de C. V.</u>	PERIODO:	<u>Julio 2013</u>	REV. 0
LLENADO POR:	<u>Jose Antonio Villegas Ruiz</u>	FRECUENCIA:	<u>MENSUAL</u>	RO-002

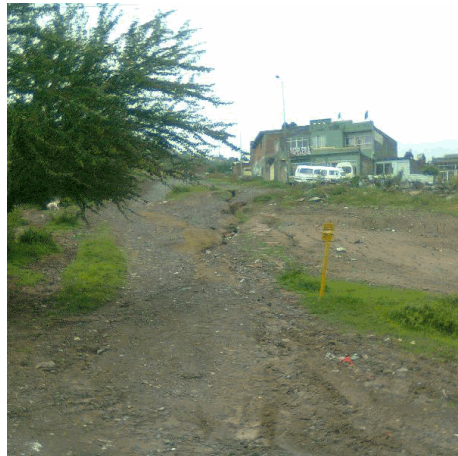
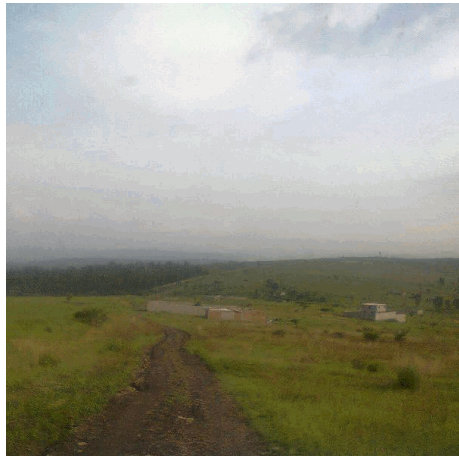
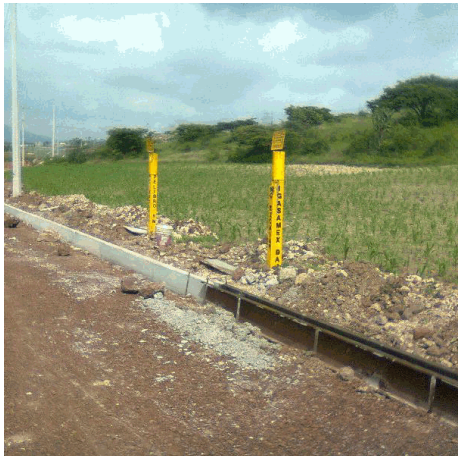
9.- Evidencias:

5.- Asentamientos irregulares o construcciones nuevas:
Una banqueta en camino al Lometon

En el Tramo 2 Km 2+400 se detectó trabajos de mejoramiento de camino hacia la escuela agropecuaria de Tarimbaro, que cruza el gasoducto. Se entrevistó con el Sr. Gustavo Fuentes del Ayuntamiento de Tarimbaro y comentó que se aplicaría cinta asfáltica al camino, no rascarón; solo aplicaron 40cm mas de material para mejoramiento de piso y posteriormente se aplicará asfalto, solo realizaron una guarnición para banqueta para camino de peatones, la guarnición esta sobre el mismo material que aplicaron, por lo
