**REPORTE DE PATRULLAJE DEL GASODUCTO**

SISTEMA:	<u>Gas Purepecha, S. A. de C. V.</u>	PERIODO:	<u>Agosto 2013</u>	<b>REV. 0</b> <b>RO-002</b>
LLENADO POR:	<u>Jose Antonio Villegas Ruiz</u>	FRECUENCIA:	<u>MENSUAL</u>

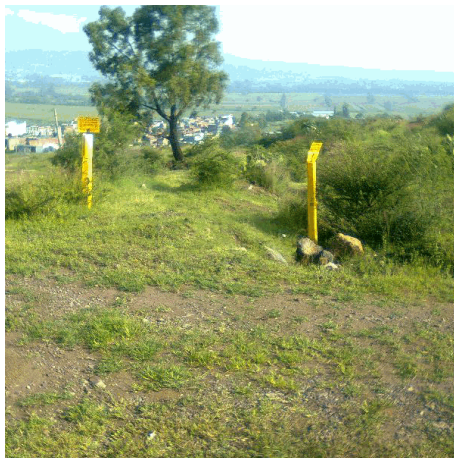
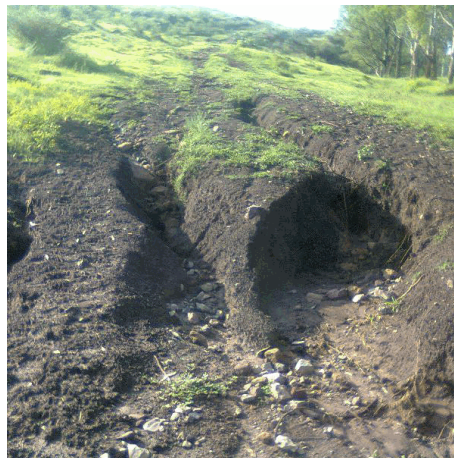
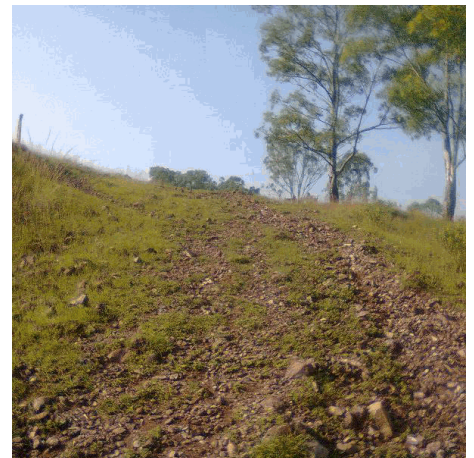
**9.- Evidencias:**

Se detectaron deslaves en el tramo 6 Km 7+000 al 7+600 del cerro Mirador de la Palma. Estos son a causa de intensas lluvias que ha habido en la región. Se han realizado analisis para la prevención de deslaves y una solución buena y no muy costosa es reforestar esta zona, para retener el agua en la vegetación y el delave sea mínimo.
