REPORTE DE PATRULLAJE DEL GASODUCTO

SISTEMA:	Gas Purepecha, S. A. de C. V.	PERIODO:	28-Jul-2014 27-Aug-2014	REV. 0
LLENADO POR:	Jose Antonio Villegas Ruiz	FRECUENCIA:	MENSUAL	RO-002

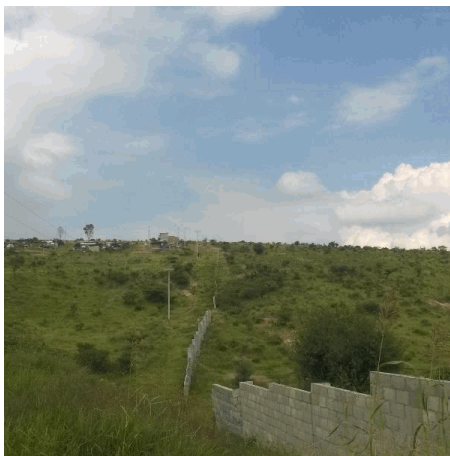
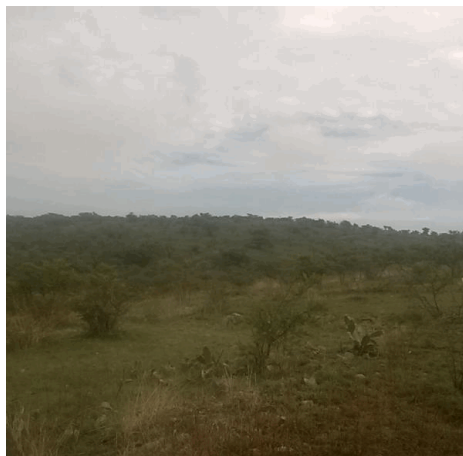
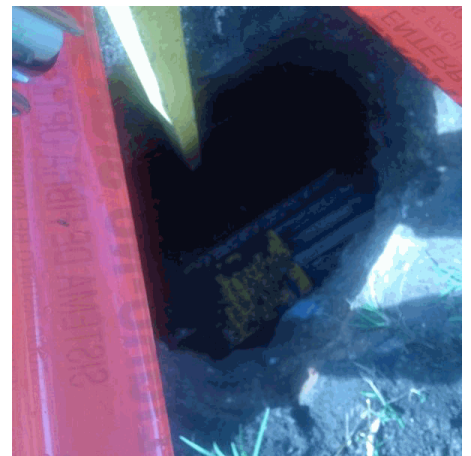
9.- Evidencias:

una excavación por personal de Telmex(el ducto esta paralelo a la fibra optica de Telmex)

Se contactó con telmex para evitar la continuación de trabajos cerca del ducto, se tapó de inmediato la excavación y quedaron de contactarnos para excavaciones a futuro. Se realiza limpieza general del DDV, casetas de usuario e interconexiones
