REPORTE DE PATRULLAJE DEL GASODUCTO

SISTEMA:	Gas Purepecha, S. A. de C. V.	PERIODO:	28-Jun-2015 27-Jul-2015	REV. 0
LLENADO POR:	Jose Antonio Villegas Ruiz	FRECUENCIA:	MENSUAL	RO-002

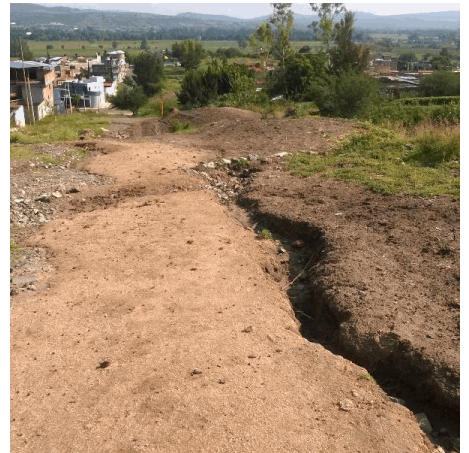
En esta temporada existen inmensas lluvias y en zona de las Monarcas(tramo 5 km 7+100) se forman estos deslaves de 20mts aprox. (foto 3). Se continua monitoreando para evitar el descubrimiento de la tubería. Se continúan tomando acciones de tapar con tepetate y filtro las zonas de deslave.
