REPORTE DE PATRULLAJE DEL GASODUCTO

SISTEMA:	Gas Purepecha, S. A. de C. V.	PERIODO:	28-Aug-2016 27-Sep-2016	REV. 0
LLENADO POR:	Jose Antonio Villegas Ruiz	FRECUENCIA:	MENSUAL	RO-002

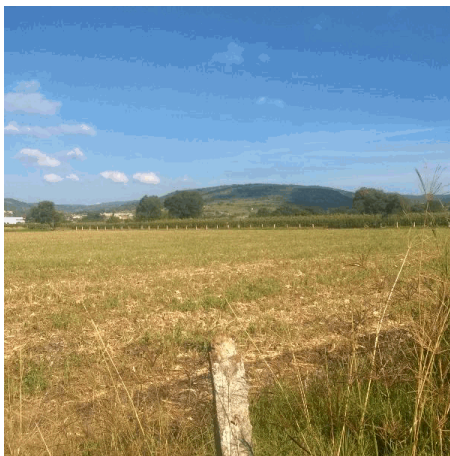
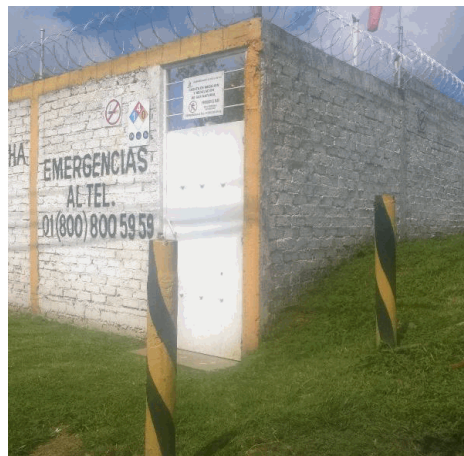
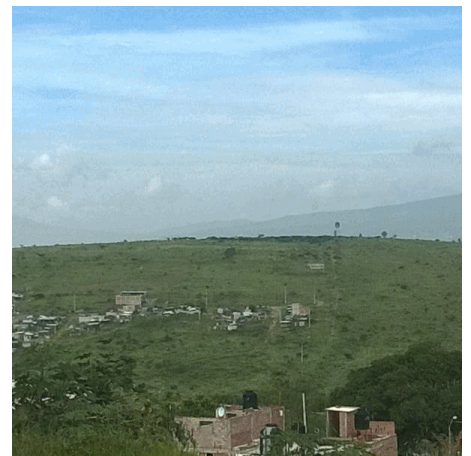
9.- Evidencias:

Se realizan recorridos diarios en DDV, sin localizarse asentamientos irregulares
