IGASAMEX

REPORTE DE REPARACIONES

SISTEMA: Gas Purepecha, S. A. de C. V. FECHA DE LA REPARACIÓN: 09/10/2012 REV. 0
 LLENADO POR: Jose Antonio Villegas Ruiz RO-013

Ubicación: Caseta de baja, en junta micarta aguas abajo de la válvula de entrada a línea 1 de regulación

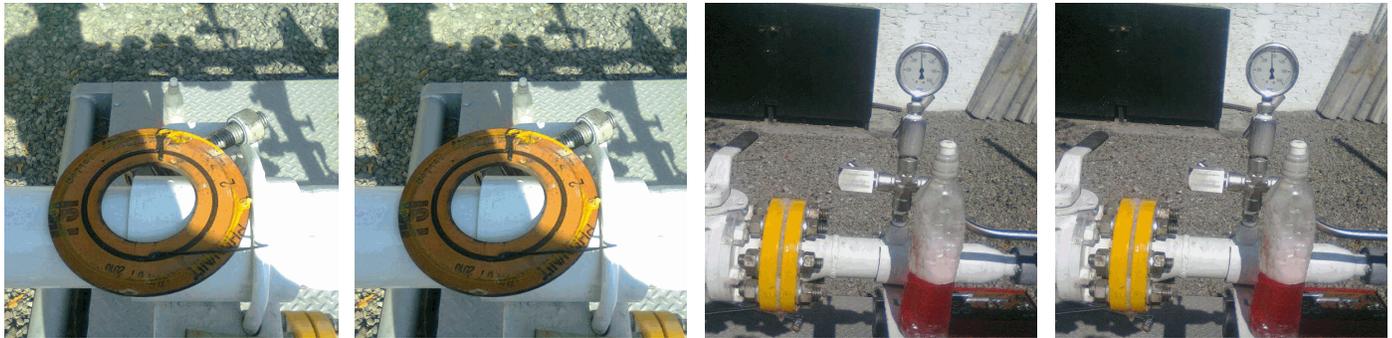
Se dañó al hacer movimientos cuando se reparó fuga en tubería de acero a la llegada del patín de regulación

Cambio de la junta micarta, se bloqueó la línea de regulación para trabajar en ella

Se quitaron tornillos esparragos para quitar micarta dañada y se cambia por nueva con nuevos aisladores, se realiza apriete en cruz, se alinea de nuevo y se realiza inspección de fuga.
