REPORTE DE PATRULLAJE DEL GASODUCTO

SISTEMA: Tizagas, S. A. de C. V. PERIODO: Mayo 2012 REV. 0
 LLENADO POR: Cesar Augusto Hurtado Soto FRECUENCIA: MENSUAL RO-002

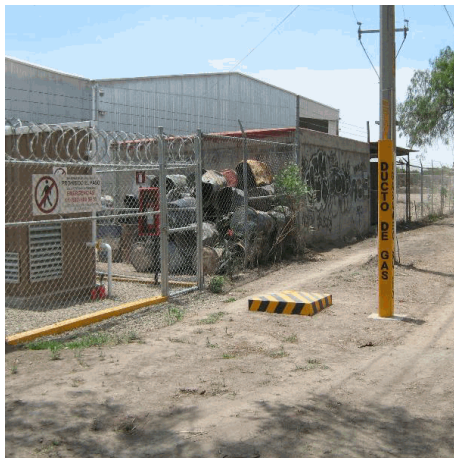
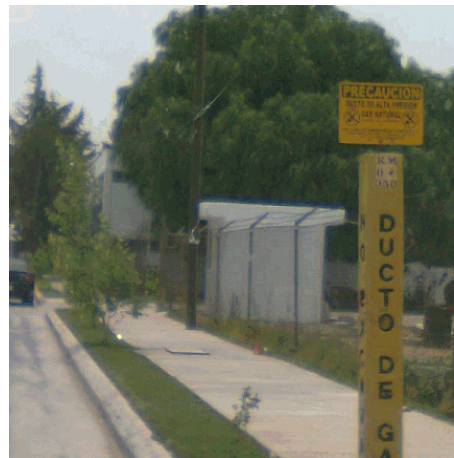
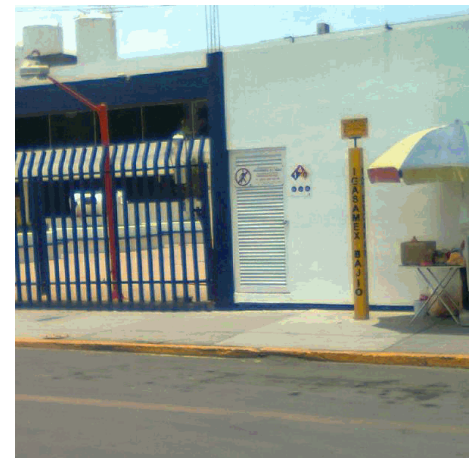
9.- Evidencias:

En general el derecho de via se encuentra en buenas condiciones.
