REPORTE DE PATRULLAJE DEL GASODUCTO

SISTEMA:	<u>Tizagas, S. A. de C. V.</u>	PERIODO:	<u>Junio 2012</u>	REV. 0 RO-002
LLENADO POR:	<u>Cesar Augusto Hurtado Soto</u>	FRECUENCIA:	<u>MENSUAL</u>

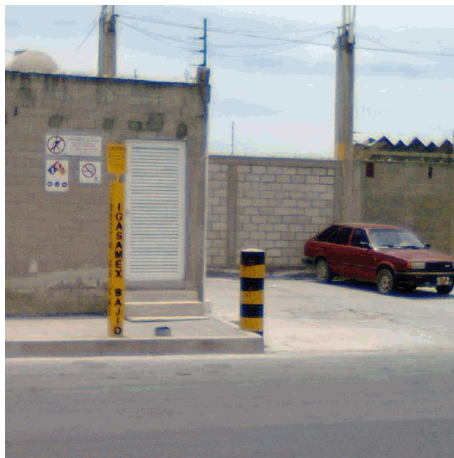
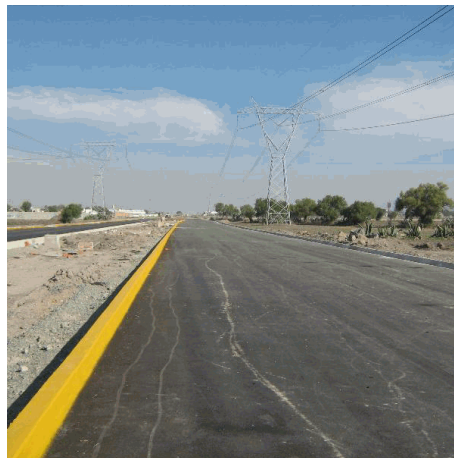
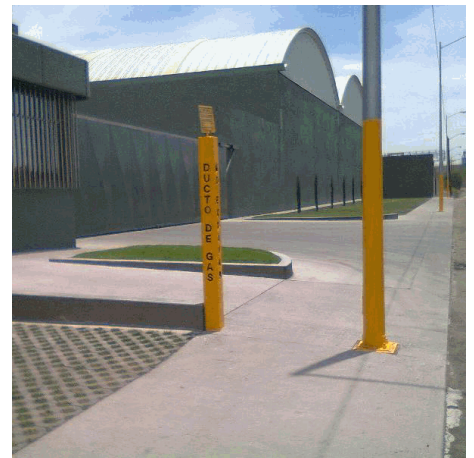
9.- Evidencias:

- a) Cantidad de postes faltantes: 15
- b) Cantidad de placas faltantes: 15

4.- Cantidad de tomas de potencial faltantes: 7
