**REPORTE DE PATRULLAJE DEL GASODUCTO**

SISTEMA: Tizagas, S. A. de C. V. PERIODO: Agosto 2012 **REV. 0**  
 LLENADO POR: Cesar Augusto Hurtado Soto FRECUENCIA: MENSUAL **RO-002**

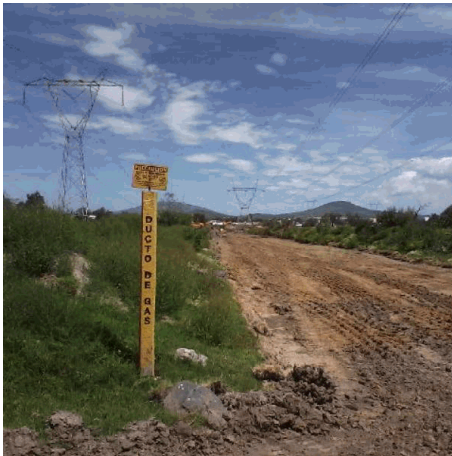
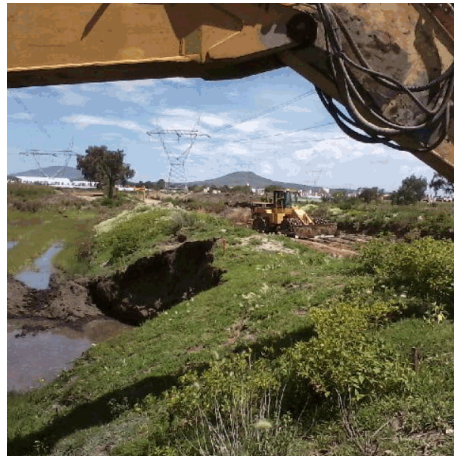
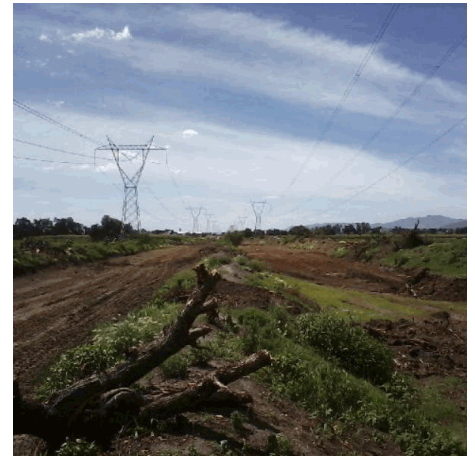
**9.- Evidencias:**

**6.- Numero de cruzamientos o excavaciones:**  
SI

SE INICIA LA OBRAS PARA LA CONSTRUCCION DEL BULEVAR DEL TRAMO DENOMINADO COMO LA TORRES
