**REPORTE DE PATRULLAJE DEL GASODUCTO**

SISTEMA: Tizagas, S. A. de C. V. PERIODO: Septiembre 2012 REV. 0  
 LLENADO POR: Cesar Augusto Hurtado Soto FRECUENCIA: MENSUAL RO-002

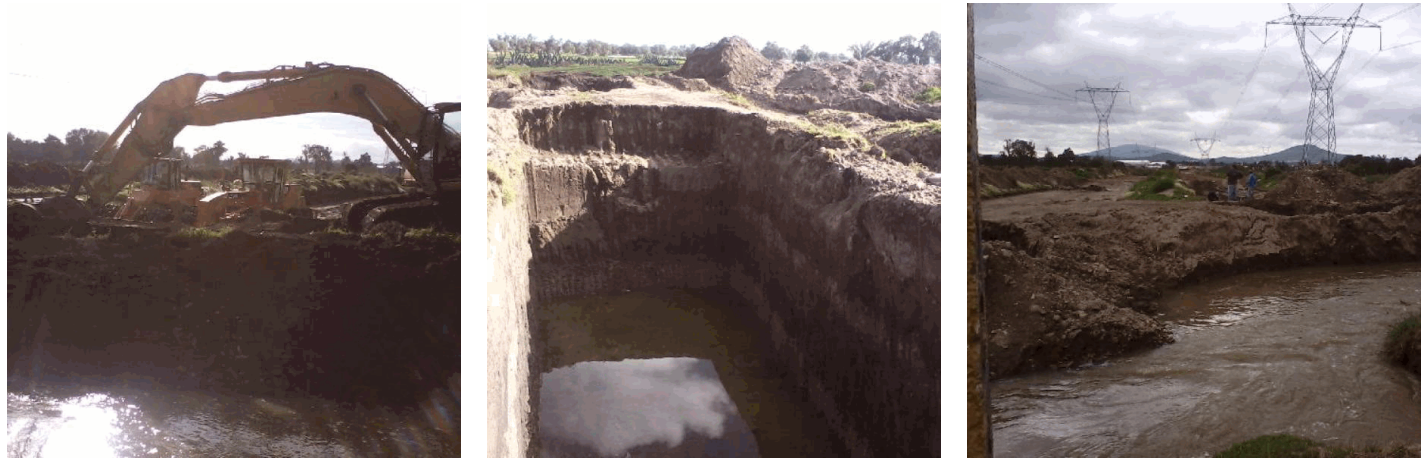
**9.- Evidencias:**

**8.- Comentarios adicionales:**  
CONTRUCCION DE PUENTE CARRETERO SOBRE EL ARROYO CONOCIDO COMO "EL PAPALOTE" EN EL TRAMO DENOMINADO COMO LAS TORRES..
