REPORTE DE PATRULLAJE DEL GASODUCTO

SISTEMA:	<u>Tizagas, S. A. de C. V.</u>	PERIODO:	<u>Octubre 2012</u>	REV. 0
LLENADO POR:	<u>Cesar Augusto Hurtado Soto</u>	FRECUENCIA:	<u>MENSUAL</u>	RO-002

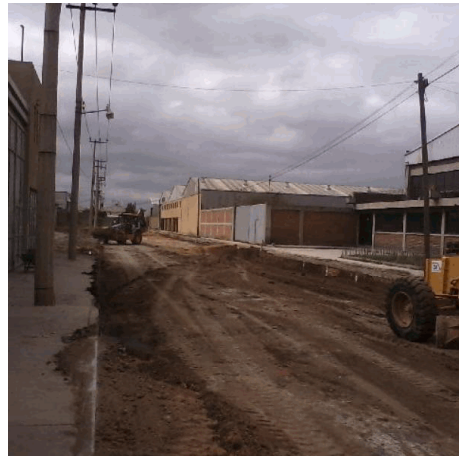
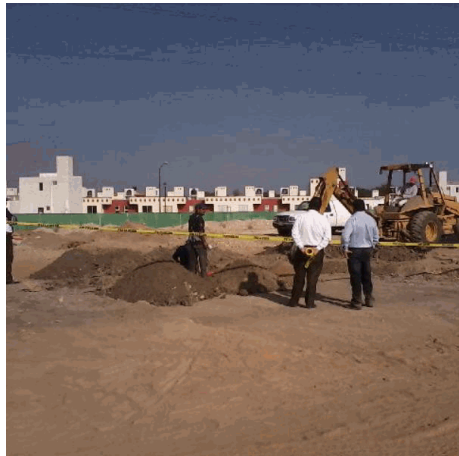
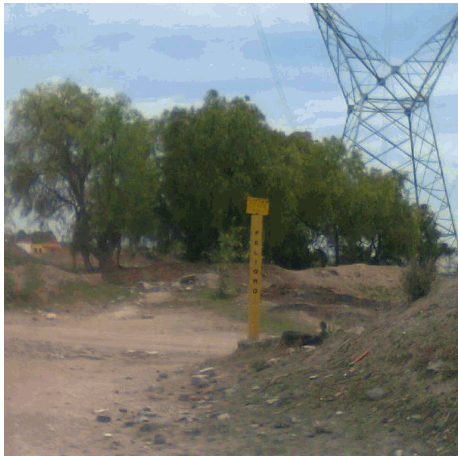
9.- Evidencias:

6.- Numero de cruzamientos o excavaciones:
repavimentacion de calles ver adjuntos

8.- Comentarios adicionales:
Se inicia repavimentacion de calles (Moldeadores, Fundidores, Oriente 3 y Oriente 5) dentro del Parque Industrial
