REPORTE DE PATRULLAJE DEL GASODUCTO

SISTEMA:	<u>Tizagas, S. A. de C. V.</u>	PERIODO:	<u>Noviembre 2012</u>	REV. 0
LLENADO POR:	<u>Cesar Augusto Hurtado Soto</u>	FRECUENCIA:	<u>MENSUAL</u>	RO-002

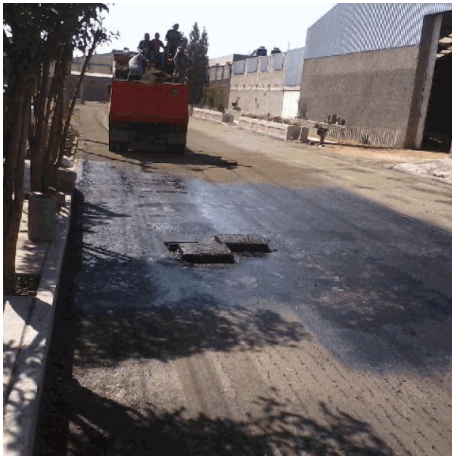
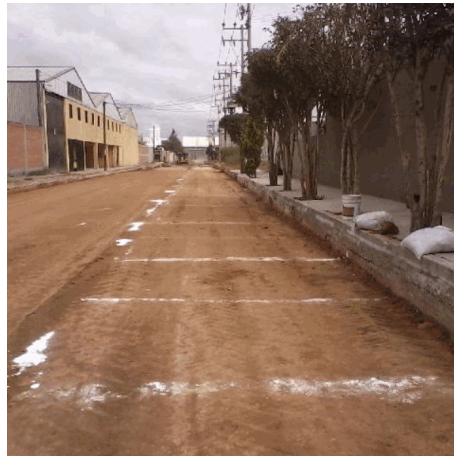
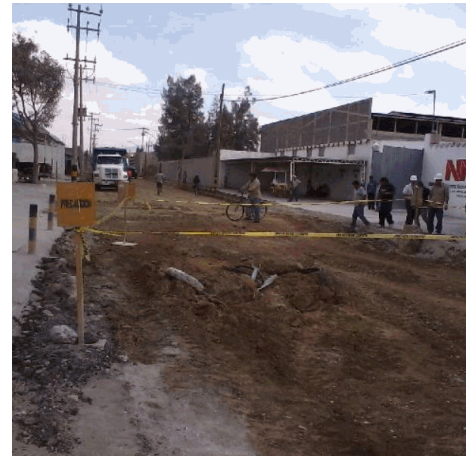
9.- Evidencias:

a) Cruces carreteros: repavimentacion en varia calles

5.- Asentamientos irregulares o construcciones nuevas:
repavimentacion de calles dentro del parque industrial

8.- Comentarios adicionales:
Se estallevando acabo la repavimentacion de las calles Moldeadores, Fundidores, Oriente 3 y Oriente 5 dentro de la zona Industrial
