REPORTE DE PATRULLAJE DEL GASODUCTO

SISTEMA:	<u>Tizagas, S. A. de C. V.</u>	PERIODO:	<u>Marzo 2013</u>	REV. 0 RO-002
LLENADO POR:	<u>Cesar Augusto Hurtado Soto</u>	FRECUENCIA:	<u>MENSUAL</u>

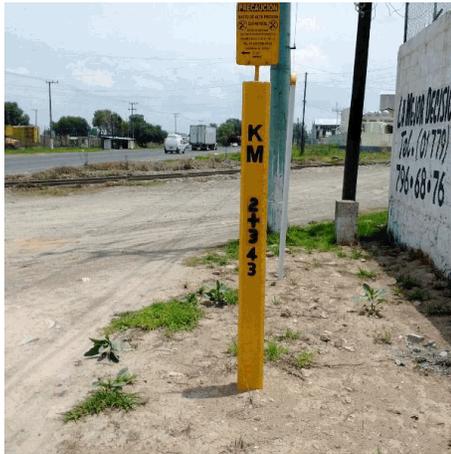
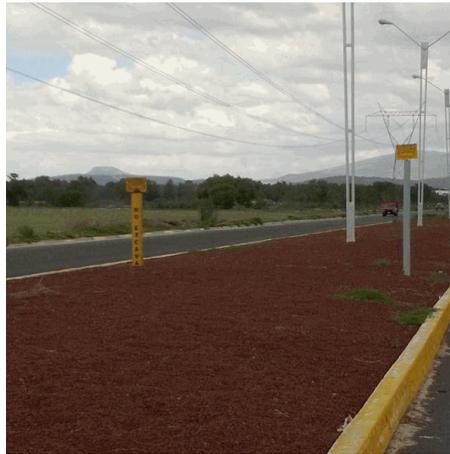
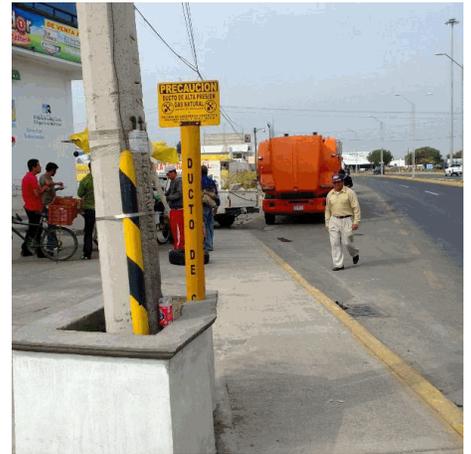
9.- Evidencias:

a) Cruces carreteros: en buen estado

b) Cruces de ferrocarril: ok

a) Cantidad de postes faltantes: 10

b) Cantidad de placas faltantes: 10

5.- Asentamientos irregulares o construcciones nuevas:
locales en construcción
