**REPORTE DE PATRULLAJE DEL GASODUCTO**

SISTEMA:	<u>Tizagas, S. A. de C. V.</u>	PERIODO:	<u>Abril 2013</u>	REV. 0 RO-002
LLENADO POR:	<u>Cesar Augusto Hurtado Soto</u>	FRECUENCIA:	<u>MENSUAL</u>

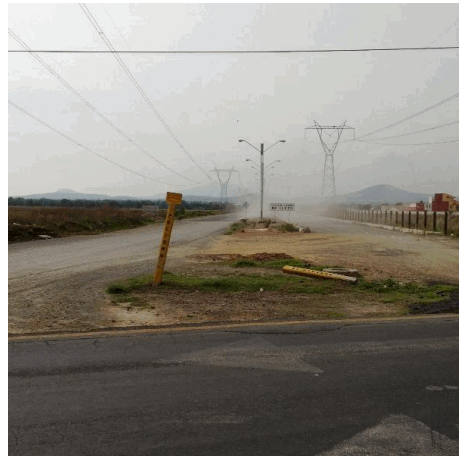
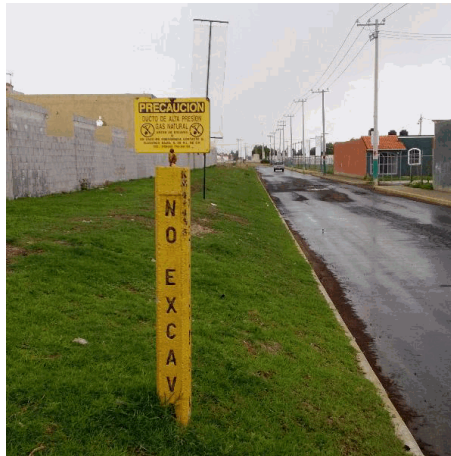
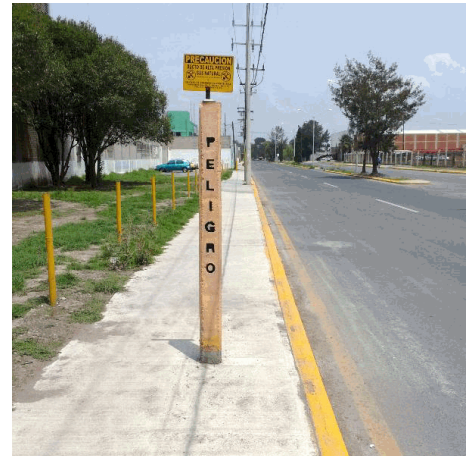
**9.- Evidencias:**

a) Cantidad de postes faltantes: 10

b) Cantidad de placas faltantes: 10

**5.- Asentamientos irregulares o construcciones nuevas:**  
locales comerciales en construcción
