**REPORTE DE PATRULLAJE DEL GASODUCTO**

SISTEMA:	<u>Tizagas, S. A. de C. V.</u>	PERIODO:	<u>Junio 2013</u>	REV. 0 RO-002
LLENADO POR:	<u>Cesar Augusto Hurtado Soto</u>	FRECUENCIA:	<u>MENSUAL</u>

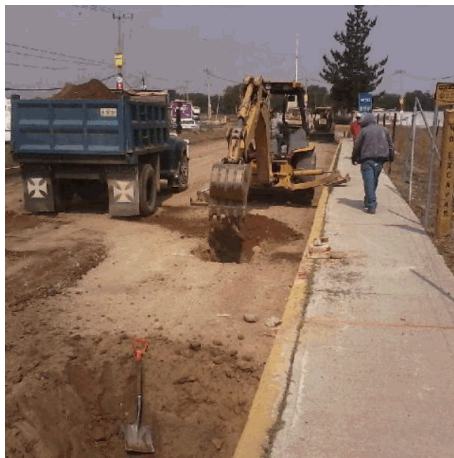
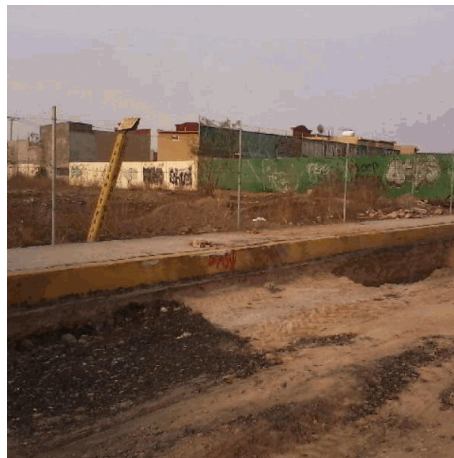
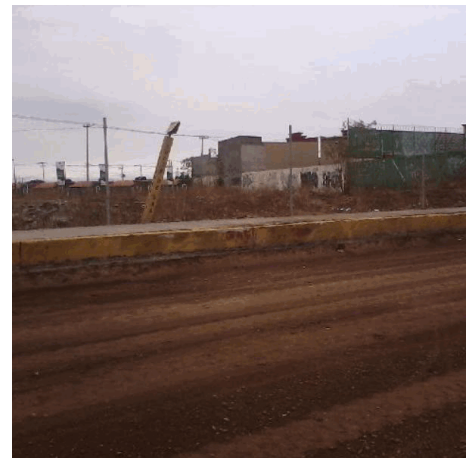
**9.- Evidencias:**

Reencarpentamiento en el tramo denominado como glorieta, solo se trabajara en un tramo de 30cm. y se colocara carpeta asfaltica, en este tramo se metio un direccional la tubería esta a 3.50 mtr. ya se corrobora con el detector de profundidad.
