REPORTE DE PATRULLAJE DEL GASODUCTO

SISTEMA: Tizagas, S. A. de C. V. PERIODO: Septiembre 2013 REV. 0
 LLENADO POR: Cesar Augusto Hurtado Soto FRECUENCIA: MENSUAL RO-002

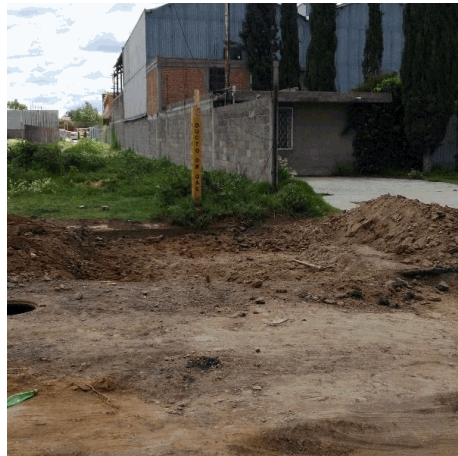
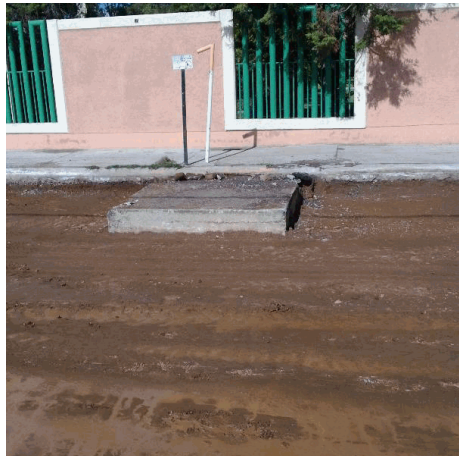
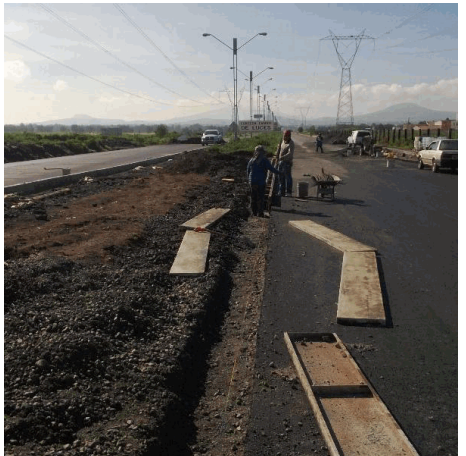
9.- Evidencias:

a) Cruces carreteros: repavimentacion de calle en zona Industrial

8.- Comentarios adicionales:
Repavimentacion de calle en zona Industrial, y se terminan los trabajos en el boulevard denominado " Las Torres"
