REPORTE DE PATRULLAJE DEL GASODUCTO

SISTEMA:	<u>Tizagas, S. A. de C. V.</u>	PERIODO:	<u>Octubre 2013</u>	REV. 0
LLENADO POR:	<u>Cesar Augusto Hurtado Soto</u>	FRECUENCIA:	<u>MENSUAL</u>	RO-002

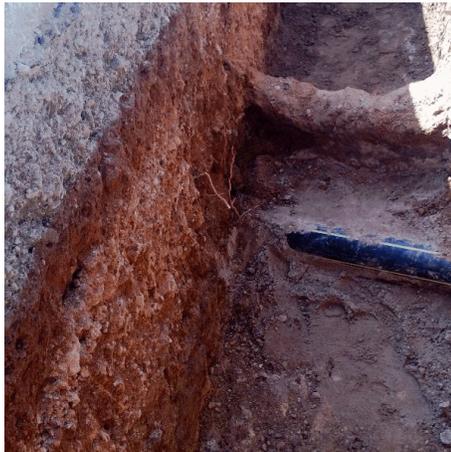
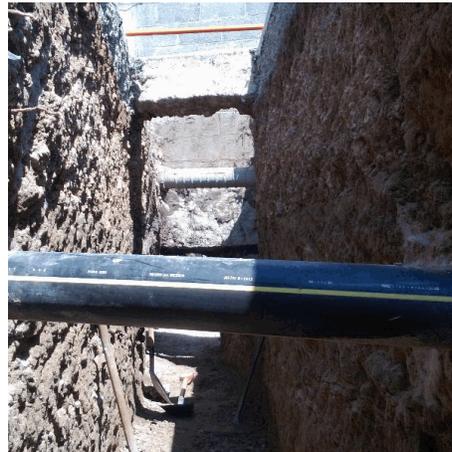
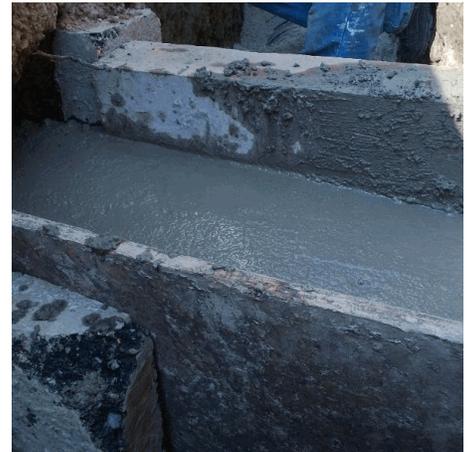
9.- Evidencias:

Se lleva acabo una excavacion sobre el derecho de via de la linea de gas Natural (tubería de polietileno de 4") en la calle oriente 3 dentro de la zona Industrial, La empresa denominada Totis 2, realizara una linea de descarga al ramal principal del alcantarillado, se acude a sitio y se supervisan los trabajos.
