IGASAMEX

REPORTE DE PATRULLAJE DEL GASODUCTO

SISTEMA: Tizagas, S. A. de C. V. PERIODO: 27-Mar-2015 26-Apr-2015 REV. 0
LLENADO POR: Cesar Augusto Hurtado Soto FRECUENCIA: MENSUAL RO-002

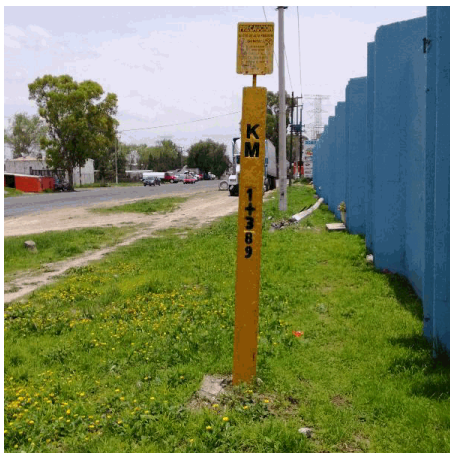
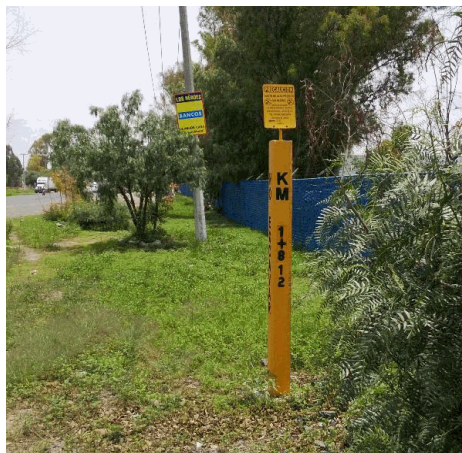
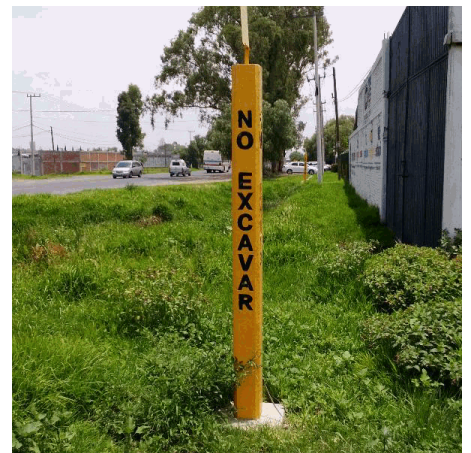
9.- Evidencias:

a) Cruces carreteros:
En buenas condiciones cruces

b) Cruces de ferrocarril:
En excelentes condiciones cruces

c) Cruces de arroyos:
En buenas condiciones
