SISTEMA:	<u>Tizagas, S. A. de C. V.</u>	FECHA DE LA REPARACIÓN:	<u>REV. 0</u>
LLENADO POR:	<u>Carlos Alfredo Fernandez Hernandez</u>	<u>10/10/2013</u>	<u>RO-013</u>

Ubicación: Derecho de vía cadenamiento 0+200 y 1+250

Descripción general:
Soldadura de ánodo y toma de potencial

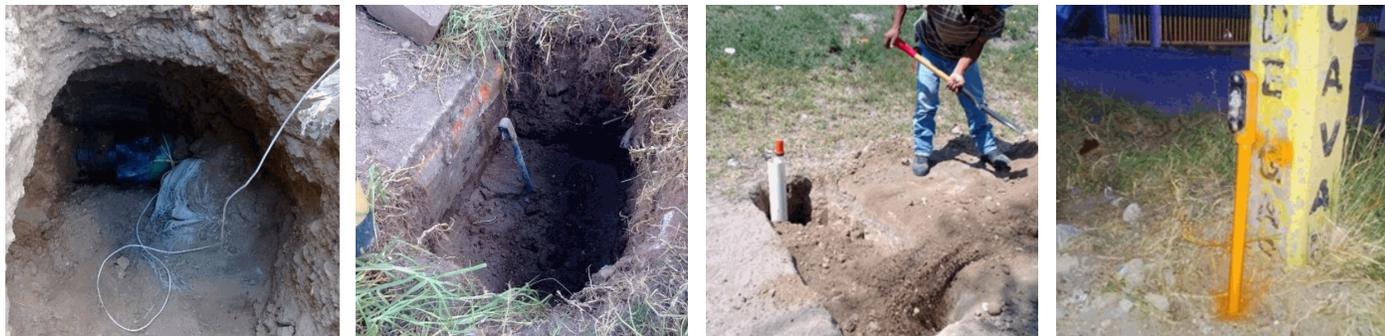
Justificación (origen de la falla):
Falta de Tomas de potencial del kilómetro cero al kilómetro 2

Observaciones:
No fue necesario soldar la segunda toma de potencial ya que al excavar una profundidad de 70 cm se encontró una y sólo se pintó.
