SISTEMA:	<u>Tizagas, S. A. de C. V.</u>	FECHA DE LA REPARACIÓN:	REV. 0
LLENADO POR:	<u>Benjamin Rosales Fierro</u>	<u>05/12/2011</u>	RO-013

Ubicación: Km 0+060, red de polietileno de Tizagas en el Parque Industrial de Tizayuca, Hgo

Justificación (origen de la falla):
Reemplazo de tubería de 4" de polietileno dañada por golpe de maquinaria pesada

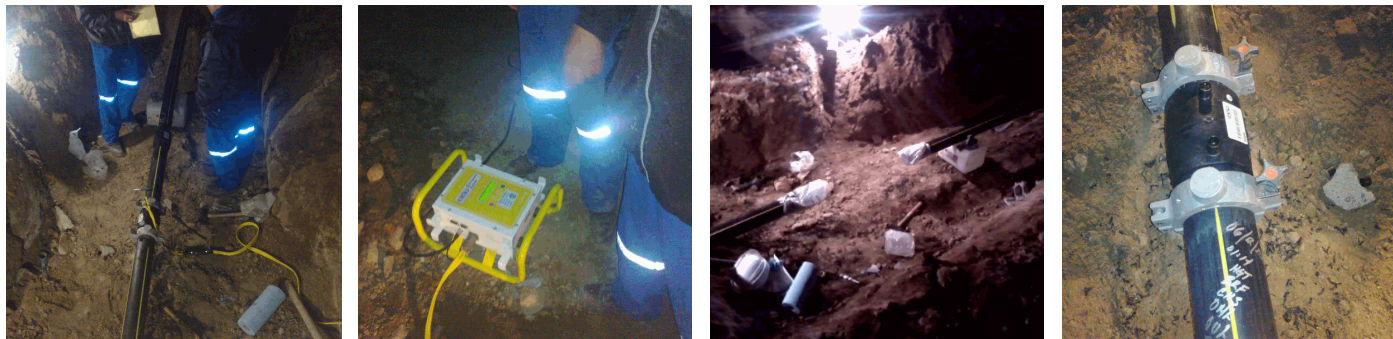
Evidencias fotográficas de reparación:

Descripción general:
Se reemplaza tramo de 1 metro de longitud de tubería de 4" de polietileno SDR 11, por electrofusión

Observaciones:
La reparación consistió en:

- 1- Preparación de terreno
- 2- Corte y retiro de tubería dañada
- 3- Corte de tubería de reemplazo
- 4- Raspado de extremos de tubería
- 5- Colocación de electrocoples
- 6- Colocación de alineadores
- 7- Suministro de energía eléctrica a electrocoples con Procesador Electrónico (Barbara)
- 8- Tiempo de enfriamiento
